Commune : **SEILH**Rivière : **La Garonne****Chemin piéton#3****1** Repère(s) sur le site**GÉNÉRAL****Unité de gestion :** Garonne-Tarn-Lot**Code :** 23GT22_S_511**Date de mise à jour :** 10/10/2023**Auteur :** SPC GTL

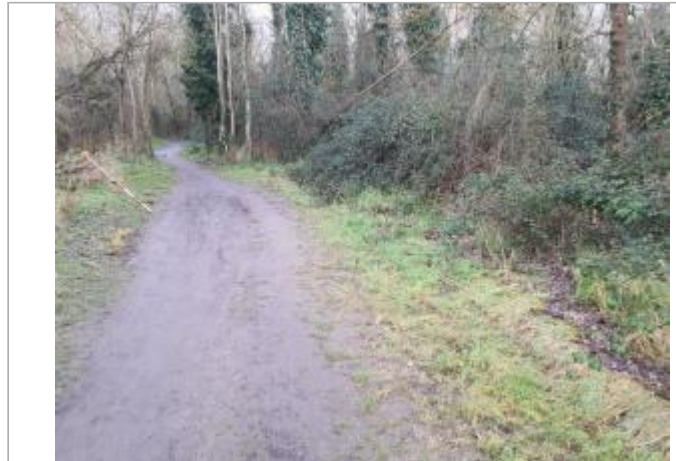
Débris végétaux Photo © AGERIN

**11 Janvier 2022**Nature de l'inondation : **Débordement de cours d'eau**Altitude calculée de l'eau : **119.05 m**Nature du repère : **Limite au sol****Commentaires :** Débris végétaux**GÉNÉRAL****Code :** 23GT22_R_511_1**Date de mise à jour :****Auteur :** SPC GTL

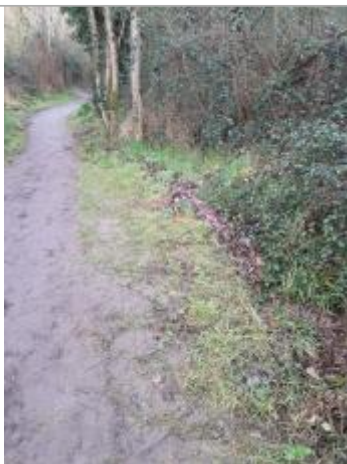
Photo © AGERIN

MARQUE**Maximum de l'inondation :** Oui**Visibilité :** Non renseigné**État du repère :** Non renseigné**Pérennité :** Non renseigné**Repère calculé :** Non renseigné**PHEC :** Non renseigné**SOURCE DE REPÉRAGE : RELEVÉS POST CRUES - 14/01/2022****Type de repérage :** Campagne de terrain post-inondation**Organisme :** AGERIN**NIVELLEMENT INITIAL - 14/01/2022****Méthode :** GPS**Organisme :** AGERIN**Référence nivelée :** Autre type de référence**Système altimétrique :** NGF IGN 1969 (système normal)**Altitude de la référence (en m) :** 119.050 m**Différence entre le niveau d'eau et la référence (en m) :** 0.000 m**Altitude calculée de l'eau (en m) :** 119.05
