Commune : **SEILH**Rivière : **La Garonne****Chemin piéton#4****1** Repère(s) sur le site**GÉNÉRAL****Unité de gestion :** Garonne-Tarn-Lot**Code :** 23GT22\_S\_512**Date de mise à jour :** 10/10/2023**Auteur :** SPC GTL

**11 Janvier 2022**Nature de l'inondation : **Débordement de cours d'eau**Altitude calculée de l'eau : **119.02 m**Nature du repère : **Limite au sol****Commentaires :** Débris végétaux**GÉNÉRAL****Code :** 23GT22\_R\_512\_1**Date de mise à jour :****Auteur :** SPC GTL

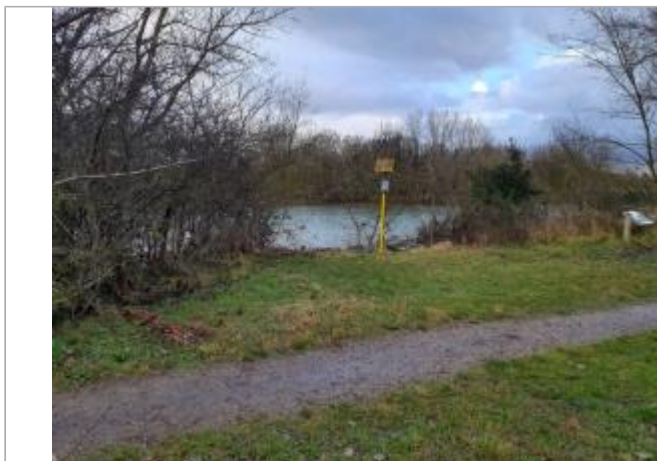
Débris végétaux Photo © AGERIN
