Commune : **MERVILLE**Rivière : **La Garonne****Chemin de Bigorre#11****1** Repère(s) sur le site**GÉNÉRAL**

Code : 23GT22\_S\_595

**11 janvier 2022**

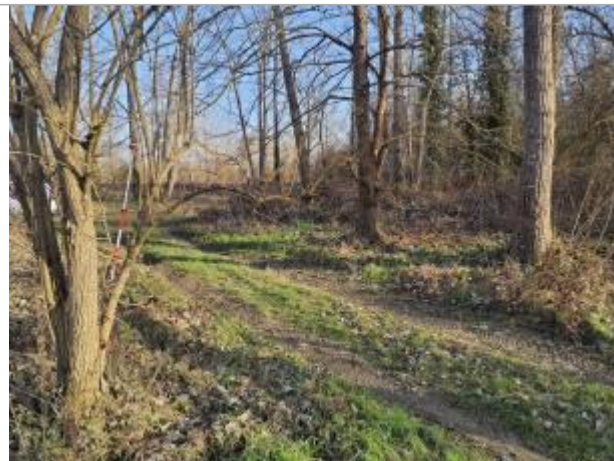
Marque sur Végétation Photo © AGERIN

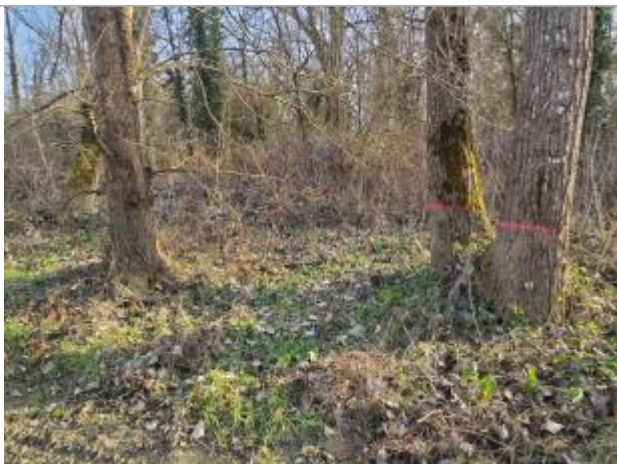
Commentaires : Marque sur Végétation

Description référence du repère : sol

Différence entre le niveau d'eau et la référence (en m) : 0.880 m

Altitude calculée de l'eau (en m) : 114.91
