Commune : **MERVILLE****Camping des lacs#2**Rivière : **La Garonne****1**Repère(s) sur
le site**GÉNÉRAL****Unité de gestion :** Garonne-Tarn-Lot**Code :** 23GT22_S_631**Date de mise à jour :** 10/10/2023**Auteur :** SPC GTL

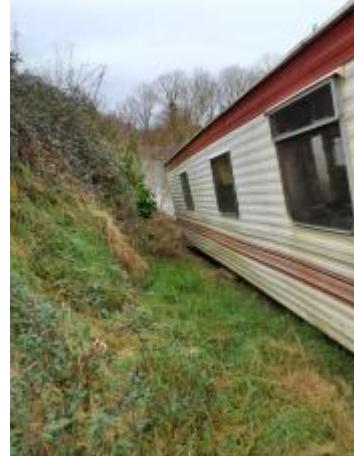
Débris végétaux Photo © AGERIN

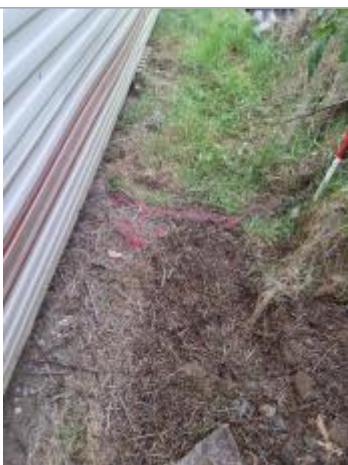
**11 Janvier 2022**Nature de l'inondation : **Débordement de cours d'eau**Altitude calculée de l'eau : **111.03 m**Nature du repère : **Limite au sol****Commentaires :** Débris végétaux**GÉNÉRAL****Code :** 23GT22_R_631_1**Date de mise à jour :****Auteur :** SPC GTL
