Commune : **BLAGNAC**Rivière : **La Garonne****Stade daniel santamas#2****1** Repère(s) sur le site**GÉNÉRAL**

Code : 23GT22_S_338

Date de mise à jour : 10/10/2023

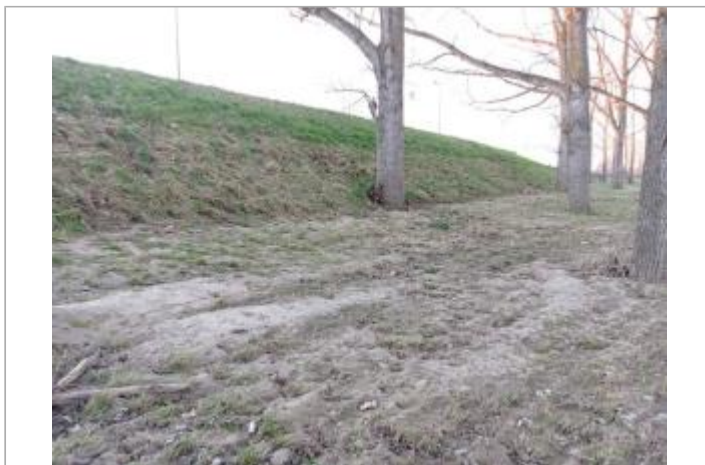
Débris végétaux Photo © AGERIN

Commentaires : Débris végétaux

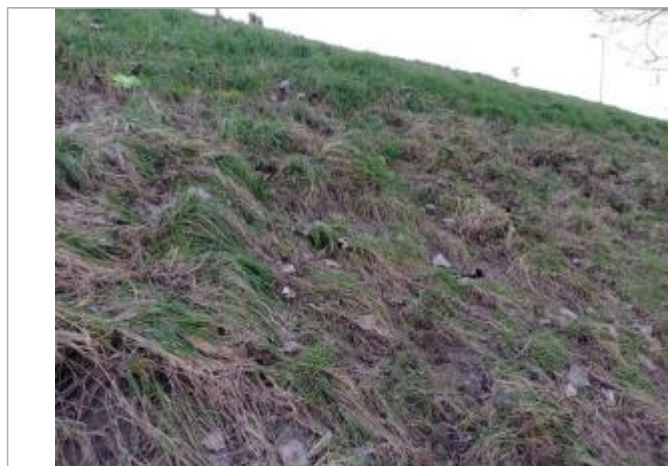
Photo © AGERIN

**11 janvier 2022**Nature de l'inondation : **Débordement de cours d'eau**Altitude calculée de l'eau : **128.11 m**Nature du repère : **Limite au sol**
