Commune : VIEUX-HABITANTS

## Marigot Vieux-Habitants

**GÉNÉRAL****Unité de gestion :** Guadeloupe**Code :** WEB\_S\_202310315133**Date de mise à jour :** 31/10/2023**Auteur :** DEAL971

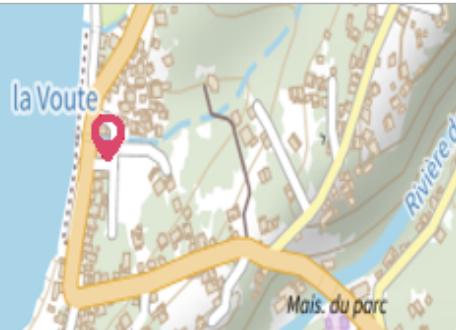
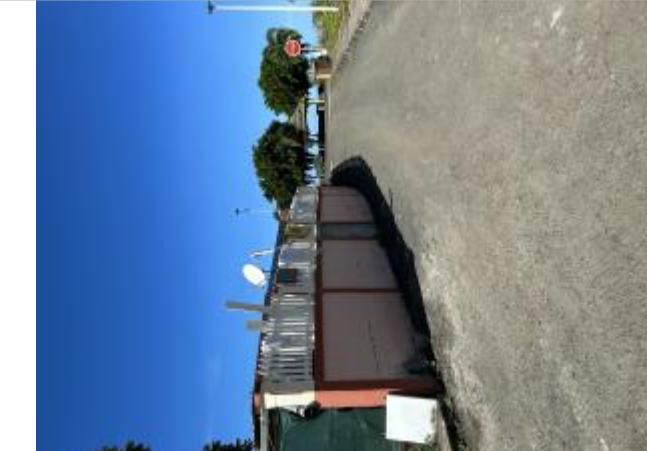
Mur de clôture d'une maison individuelle

**22 Octobre 2023**Nature de l'inondation : **Débordement de cours d'eau**Altitude calculée de l'eau : **2.568 m**Nature du repère : **Laisse d'inondation****Commentaires :** Débordement d'une petite rivière sans nom. La zone urbanisée est construite sur un ancien étang.**GÉNÉRAL****Code :** WEB\_R\_202310310219**Date de mise à jour :****Auteur :** DEAL971

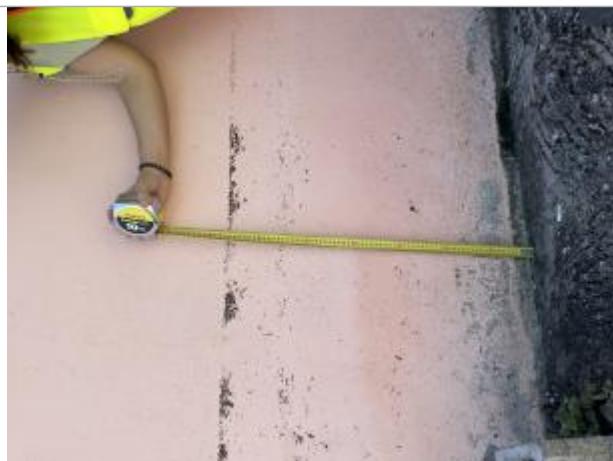
**MARQUE****Maximum de l'inondation :** Oui**Visibilité :** Oui**État du repère :** Disparu**Pérennité :** Aucune

Dépôts de matières solides
