Commune : VIEUX-HABITANTS

## Marigot Vieux-Habitants #2

**1** Repère(s) sur le site**GÉNÉRAL****Unité de gestion :** Guadeloupe**Code :** WEB\_S\_202310310538**Date de mise à jour :** 31/10/2023**Auteur :** DEAL971

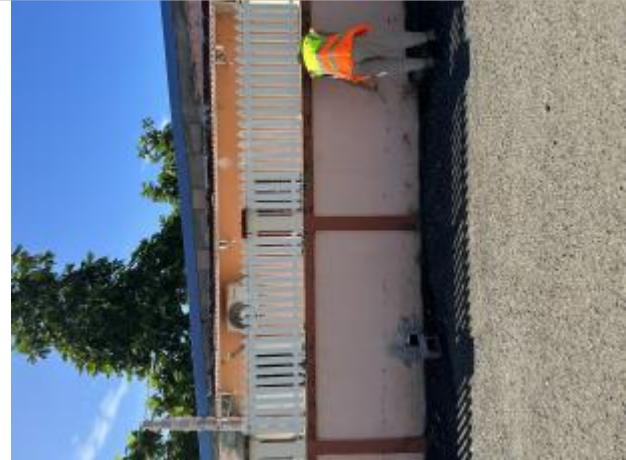
Mur de clôture d'une maison individuelle

**22 Octobre 2023**Nature de l'inondation : **Débordement de cours d'eau**Altitude calculée de l'eau : **2.538 m**Nature du repère : **Laisse d'inondation****Commentaires :** Débordement d'une petite rivière sans nom. La zone urbanisée est construite sur un ancien étang.**GÉNÉRAL****Code :** WEB\_R\_202310310725**Date de mise à jour :****Auteur :** DEAL971

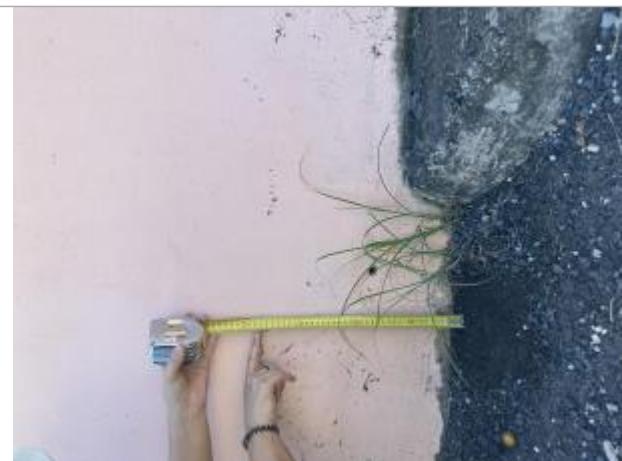
**MARQUE****Maximum de l'inondation :** Oui**Visibilité :** Oui**État du repère :** Disparu**Pérennité :** Aucune

Dépôts de matières solides

**Référence nivélée :** Autre type de référence**Description référence du repère :** sol - bas du mur**Système altimétrique :** IGN 1988 (Guadeloupe)**Altitude de la référence (en m) :** 2.168 m**Différence entre le niveau d'eau et la référence (en m) :** 0.370 m**Altitude calculée de l'eau (en m) :** 2.538 m
