Commune : **VIEUX-HABITANTS**

## Marigot Vieux-Habitants #5

**SOURCE DE REPÉRAGE : COLLECTE POST-INONDATION, DEAL GUADELOUPE (TAMMY 22/10/23) - 24/10/2023**

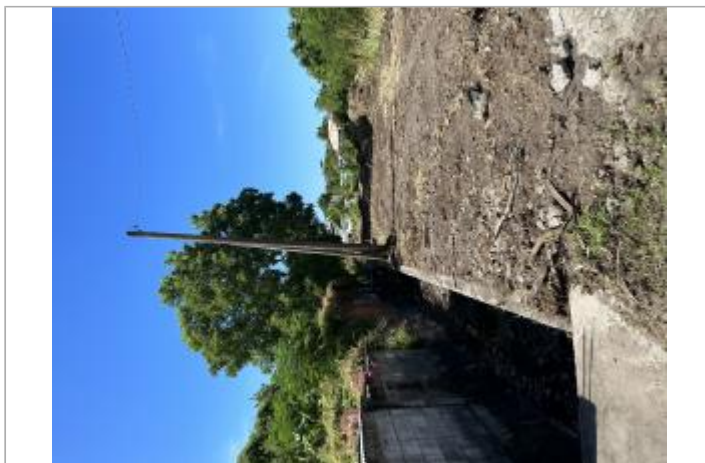
Vue de l'aval de l'ouvrage de franchissement

Commentaires : Débordement d'une petite ravine sans nom. La zone urbanisée est construite sur un ancien étang.
