Commune : **VIEUX-HABITANTS** | Rivière : **Grande Rivière de Vieux-habitants**

Usine de café, Vieux-Habitants

Unité de gestion : Guadeloupe
 Code : WEB_S_202310310912 Date de mise à jour : 31/10/2023
 Auteur : DEAL971

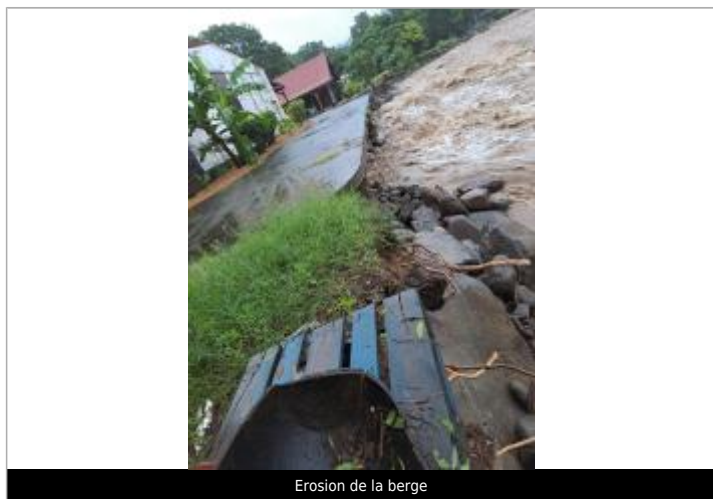
Commentaires : Destruction du carbet en rive droite de la Grande Rivière de Vieux-Habitants à l'aval du pont de la RN2.

Maximum de l'inondation : Non
 Visibilité : Oui État du repère : Disparu
 Pérennité : Aucune
