Commune : **VIEUX-HABITANTS** | Rivière : **Grande Rivière de Vieux-habitants**

Usine de café, Vieux-Habitants

GÉNÉRAL

Unité de gestion : Guadeloupe
 Code : WEB_S_202310310912 Date de mise à jour : 31/10/2023
 Auteur : DEAL971

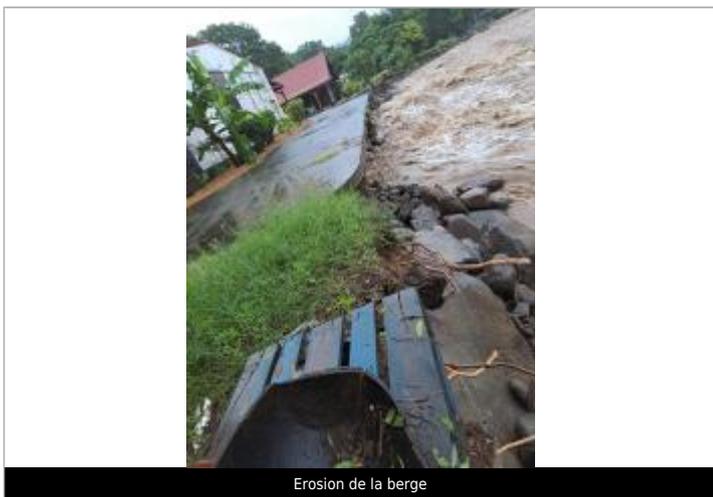
Commentaires : Destruction du carbet en rive droite de la Grande Rivière de Vieux-Habitants à l'aval du pont de la RN2.

Maximum de l'inondation : Non
 Visibilité : Oui État du repère : Disparu
 Pérennité : Aucune
