Commune : **VIEUX-HABITANTS**

Pont de Vanier (Ravine Tarare)

GÉNÉRAL

Nature de l'inondation : **Débordement de cours d'eau** Nature du repère : **Laisse d'inondation**

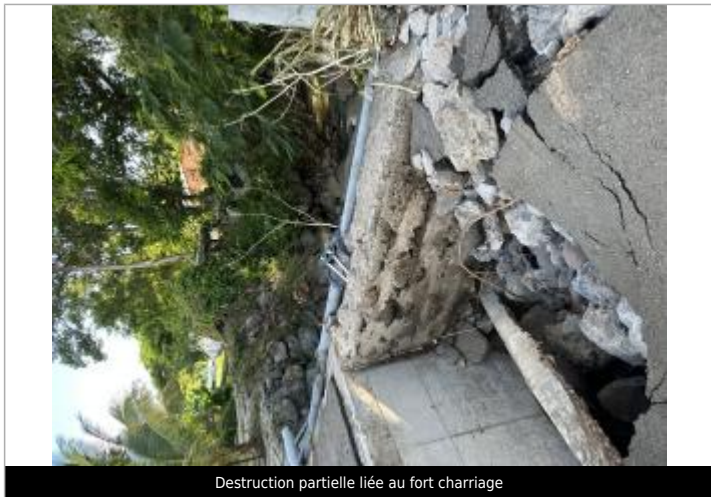
Commentaires : Destruction partielle de l'ouvrage de franchissement liée au fort charriage de la ravine Tarare.

Maximum de l'inondation : Non
 Visibilité : Oui État du repère : Disparu
 Pérennité : Aucune
