Restaurant embarcadère

Code : WEB_S_202210141117

Code : WEB_R_202311064149

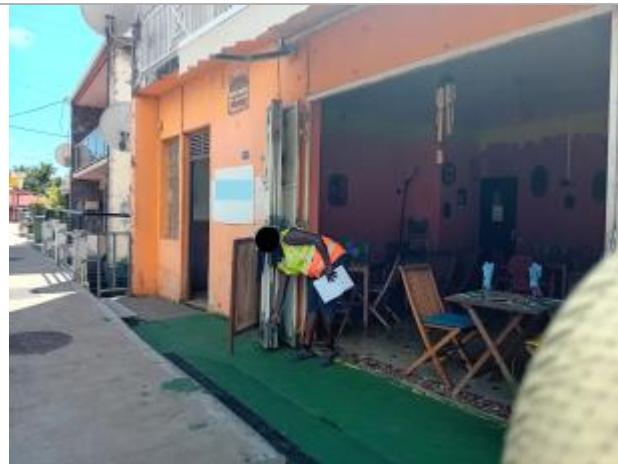
Nature du repère : Laisse d'inondation

Vue d'ensemble

État du repère : Disparu

Différence entre le niveau d'eau et la référence (en m) : 0.200 m
