Commune : **BAILLIF**

Impasse Pervenche, Baillif

22 Octobre 2023

Nature de l'inondation : **Ruissellement**

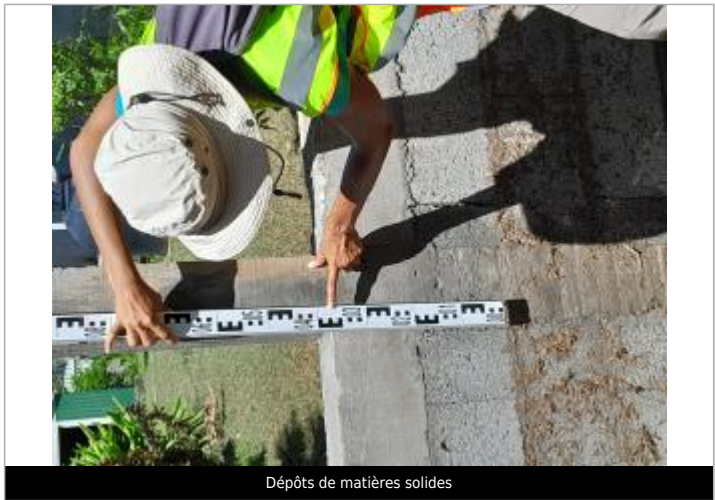
Nature du repère : **Laisse d'inondation**

Commentaires : Relevé depuis le haut du mur de clôture.

Dépôts de matières solides

Visibilité : Non État du repère : Disparu

Description référence du repère : haut du mur en parpaings

Différence entre le niveau d'eau et la référence (en m) : -0.380 m

Altitude calculée de l'eau (en m) : 4.181
