Commune : **LE GOSIER****Maison individuelle, Mare Café, Gosier #2****1** Repère(s) sur le site**GÉNÉRAL**

Code : WEB\_S\_202311144530

**22 octobre 2023**Nature de l'inondation : **Ruissellement**Altitude calculée de l'eau : **36.198 m**Nature du repère : **Laisse d'inondation****GÉNÉRAL**

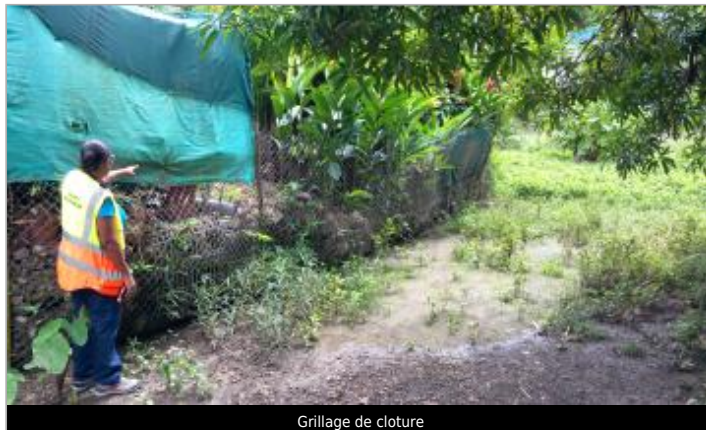
Grillage de clôture

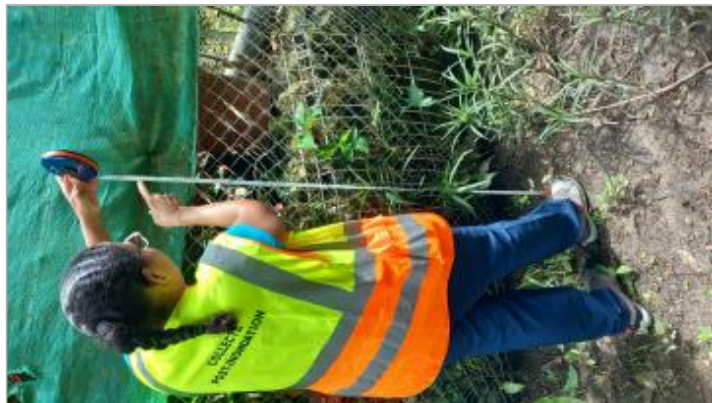
Dépôts de matières solides

Commentaires sur le nivellement : Hauteur relative mesurée après l'évènement. Nivellement réalisé en octobre 2024.

Différence entre le niveau d'eau et la référence (en m) : 1.450 m
