Commune : **LE GOSIER****Maison individuelle, Belle Plaine, Gosier****1** Repère(s) sur le site**GÉNÉRAL**

Code : WEB_S_202311145556

**22 octobre 2023**Nature de l'inondation : **Débordement de cours d'eau**Altitude calculée de l'eau : **2.015 m**Nature du repère : **Témoignage oral****Commentaires** : Débordement de la ravine du Chemin Pavé.**GÉNÉRAL**

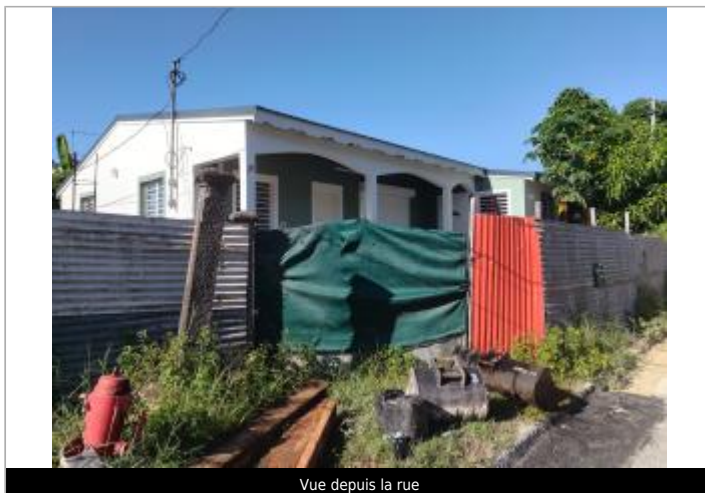
Vue depuis la rue

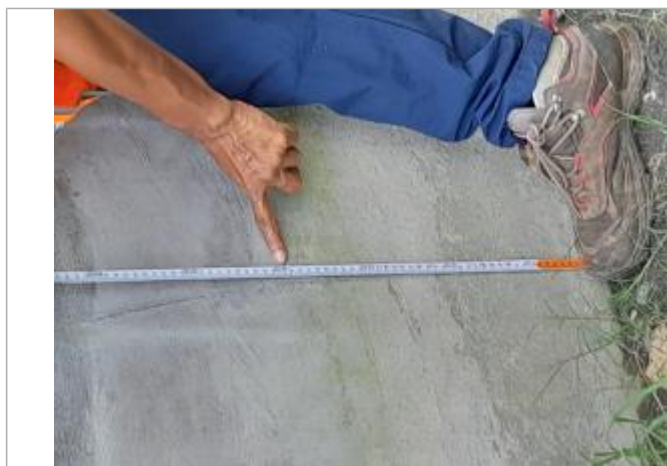
Référence nivelée : Autre type de référence**Description référence du repère** : sol - espace vert**Système altimétrique** : IGN 1988 (Guadeloupe)**Altitude de la référence (en m)** : 1.615 m**Différence entre le niveau d'eau et la référence (en m)** : 0.400 m**Altitude calculée de l'eau (en m)** : 2.015

Témoignage hauteur d'eau
