Commune : **VIEUX-HABITANTS**

Maison individuelle, Rocroy nord

Code : WEB_S_202311140041

SOURCE DE REPÉRAGE : COLLECTE POST-INONDATION, DEAL GUADELOUPE (02/10/2023) - 02/10/2023

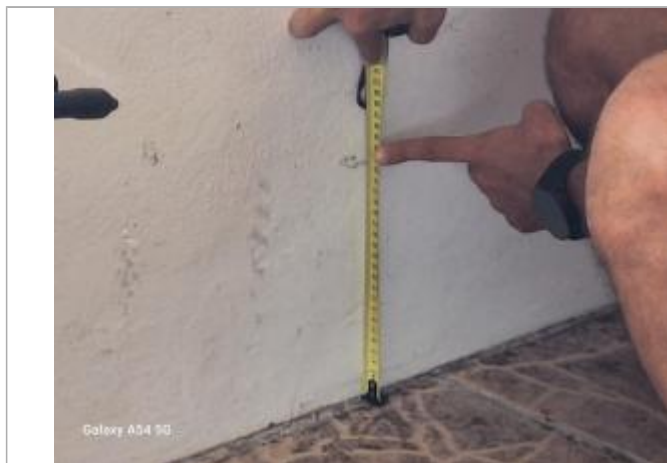
Description référence du repère : sol - carrelage

Différence entre le niveau d'eau et la référence (en m) : 0.230 m

Altitude calculée de l'eau (en m) : 14.082

Témoignage hauteur d'eau
