Commune: SAINT-DESIR

Pilier de portail, 248 route inutile.

Commentaires : Le cours d'eau à l'origine de l'inondation est "Le Cirieux"

Rivière : La Touques

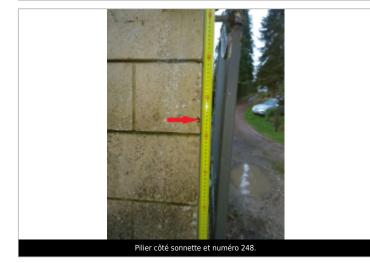
Pilier gauche du portail de M. Liné

Commentaires : Après témoignage , le niveau d'eau est monté sur le pilier gauche du portail à un niveau de plus d'un mètre avec des vitesses importantes ; un véhicule garé dans sa propriété a été bougé par les flots dont une partie sont passés sous la haie en direction de la parcelle voisine.

Description référence du repère : Pilier du portail sous le numéro

Différence entre le niveau d'eau et la référence (en m) : 1.040 m
