Commune : **QUESTRECQUES**Rivière : **La Liane****Banc dans jardin public, route du Moulin****Commentaires** : Le banc se situe à proximité de terrains de pétanque, en aval du jardin, devant une haie.**1** Repère(s) sur le site**GÉNÉRAL****Unité de gestion** : Bassins du Nord**Code** : WEB_S_202311210407**Date de mise à jour** : 21/11/2023**Auteur** : SACN_FD

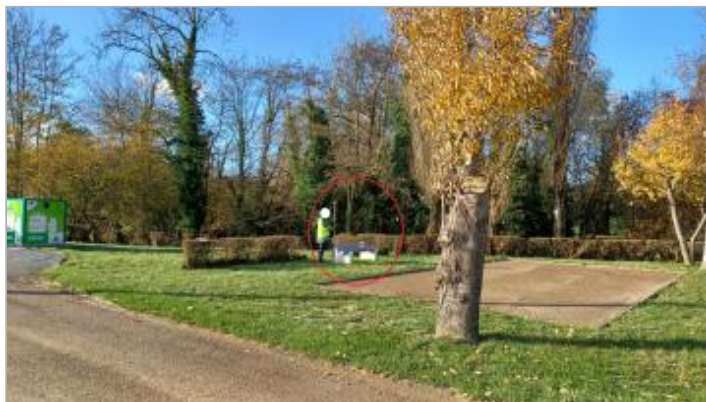
Vue depuis la route du Moulin.

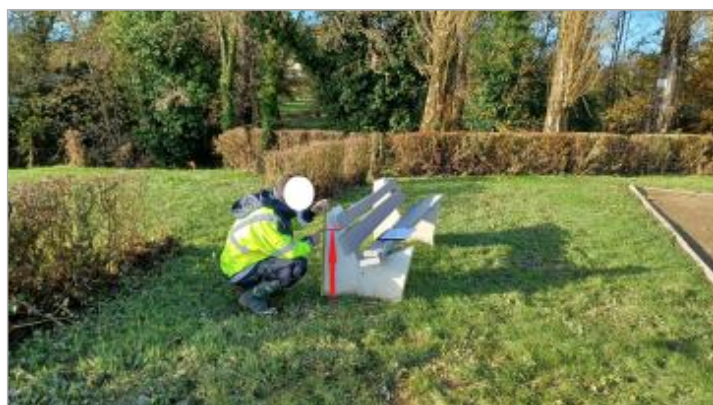
**14 novembre 2023**Nature de l'inondation : **Débordement de cours d'eau**Altitude calculée de l'eau : **21.86 m**Nature du repère : **Laisse d'inondation****Commentaires** : Laisse de crue sur le banc à 56 cm/sol.**GÉNÉRAL****Code** : WEB_R_202311211544**Date de mise à jour** :**Auteur** : SACN_FD

Laisse de crue à 56 cm/sol
