Commune : SAINT-DESIR

Rivière : La Touques

**Fenêtre, domaine de la cour du Château Route de Falaise.**

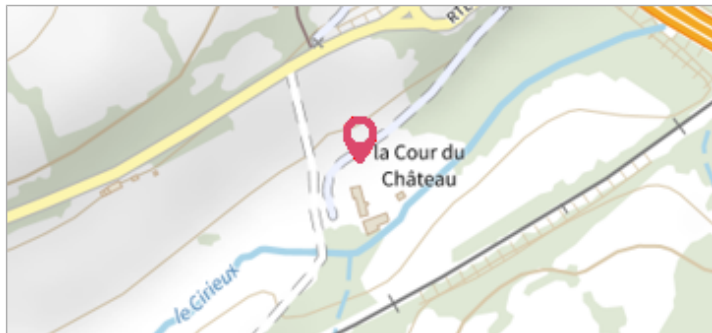
**Commentaires :** Le domaine de la cour du Château est situé en contrebas de la rocade (RD613) Route de Falaise. Le cours d'eau à l'origine de l'inondation est "Le Cirieux".

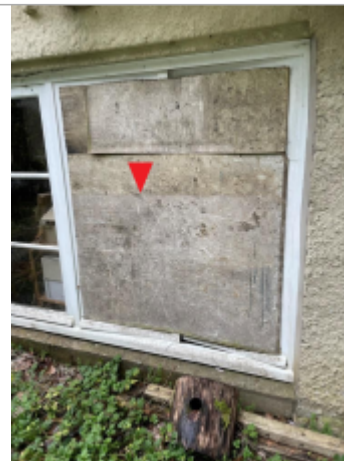
Façade ouest d'une dépendance

**Commentaires :** Au niveau du 1er bâtiment de dépendance annexe en bordure du Cirieux façade ouest, un niveau de la crue reste visible sur une planche en contreplaqué remplaçant une ancienne fenêtre.

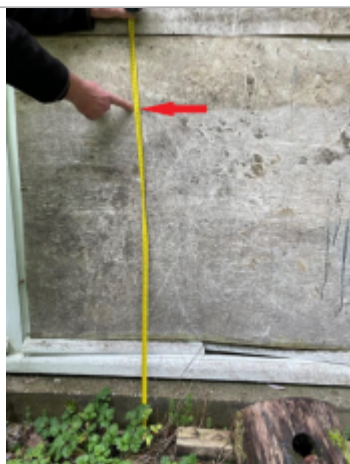
Niveau visible sur le mur de façade

**RELEVÉ GPS - 12/01/2023****Méthode :** GPS**Commentaires sur le nivellement :** Bureau d'études DH&E**Référence nivelée :** Marque d'inondation**Description référence du repère :** Planche en contreplaqué remplaçant une ancienne fenêtre, façade ouest dépendance**Système altimétrique :** NGF IGN 1969 (système normal)**Altitude de la référence (en m) :** 72.900 m**Différence entre le niveau d'eau et la référence (en m) :** 1.090 m**Altitude calculée de l'eau (en m) :** 73.99 m
