Commune : SAINT-DESIR

Rivière : L' Orbiquet

Grillage et balustrade du Pont du chemin du PN 45

Repère(s) sur le site

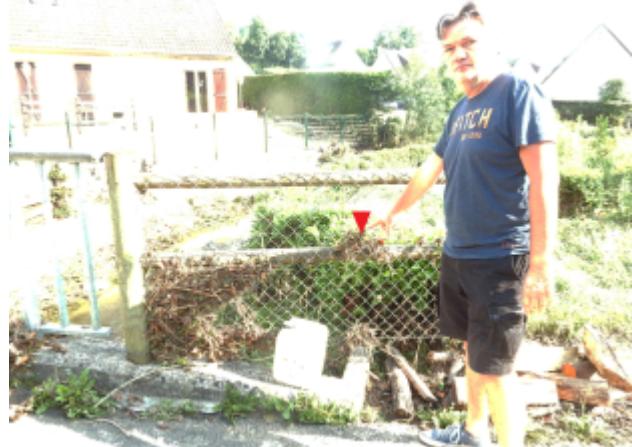
Commentaires : Laisse de crue (feuillages et branchages) visibles sur le grillage et la balustrade du pont lors des relevés terrains de la DREAL de juin 2019

Grillage et balustrade du pont

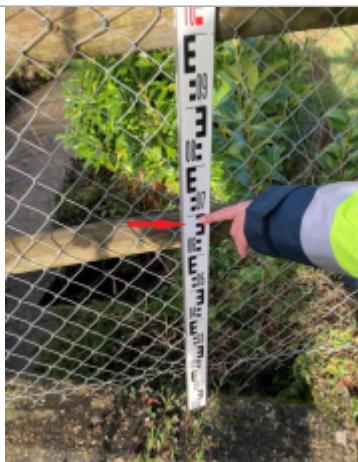
Commentaires : Laisse de crue (feuillages et branchages) visibles sur le grillage et la balustrade du pont lors des relevés terrains de la DREAL de juin 2019.

Niveau visible

Maximum de l'inondation : Oui**Visibilité :** Oui**Pérennité :** Longue**PHEC :** Oui**État du repère :** Bon**Repère calculé :** Non**SOURCE DE REPÉRAGE : RELEVÉS EFFECTUÉS PAR LA DREAL - 26/06/2019****Type de repérage :** Campagne de terrain post-inondation
