Commune : SAINT-DESIR

Rivière : L' Orbiquet

Grillage et balustrade du Pont du chemin du PN 45**Commentaires :** Laisse de crue (feuillages et branchages) visibles sur le grillage et la balustrade du pont lors des relevés terrains de la DREAL de juin 2019**1** Repère(s) sur le site**GÉNÉRAL****Unité de gestion :** Seine aval-Côtiers Normands**Code :** WEB_S_202311215251 **Date de mise à jour :** 12/11/2025**Auteur :** valerieUR

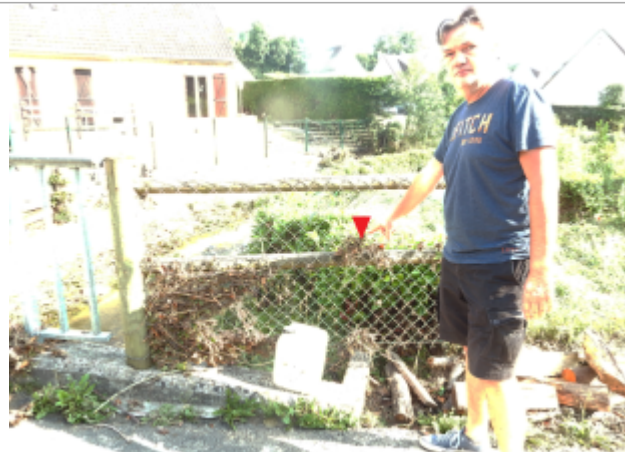
Grillage et balustrade du pont

Nature de l'inondation : **Débordement de cours d'eau**Nature du repère : **Laisse d'inondation****Commentaires :** Laisse de crue (feuillages et branchages) visibles sur le grillage et la balustrade du pont lors des relevés terrains de la DREAL de juin 2019.**GÉNÉRAL****Code :** WEB_R_202311215251**Date de mise à jour :** 12/11/2025**Auteur :** valerieUR**MARQUE****Maximum de l'inondation :** Oui**Visibilité :** Oui**État du repère :** Bon**Pérennité :** Longue**Repère calculé :** Non**PHEC :** Oui**SOURCE DE REPÉRAGE :** RELEVÉS EFFECTUÉS PAR LA DREAL - 26/06/2019**Type de repérage :** Campagne de terrain post-inondation**RELEVÉ GPS - 26/06/2019****Méthode :** GPS**Référence nivelée :** Marque d'inondation**Description référence du repère :** Grillage et balustrade avec laisse**Système altimétrique :** NGF IGN 1969 (système normal)**Altitude de la référence (en m) :** 66.800 m**Différence entre le niveau d'eau et la référence (en m) :** 0.670 m**Altitude calculée de l'eau (en m) :** 67.47 m
