Commune : **CARLY**Rivière : **La Liane****Pilier du portail du 143 rue de la Basse Ville.****Commentaires :** Il s'agit du portail de l'accès véhicule.**1**

**GÉNÉRAL****Unité de gestion :** Bassins du Nord**Code :** WEB\_S\_202311210727**Date de mise à jour :** 21/11/2023**Auteur :** SACN\_FD

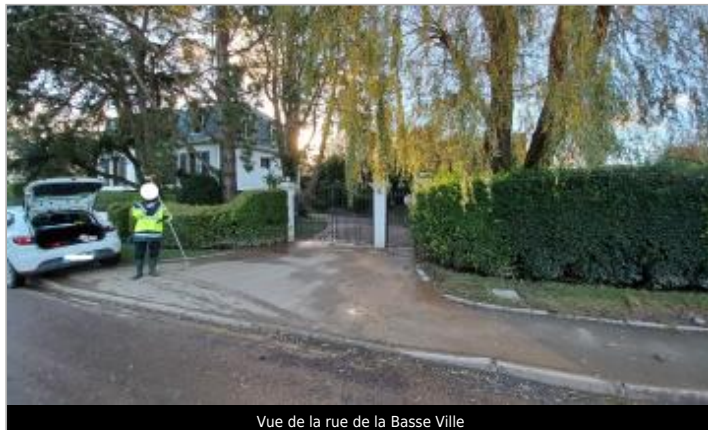
Vue de la rue de la Basse Ville

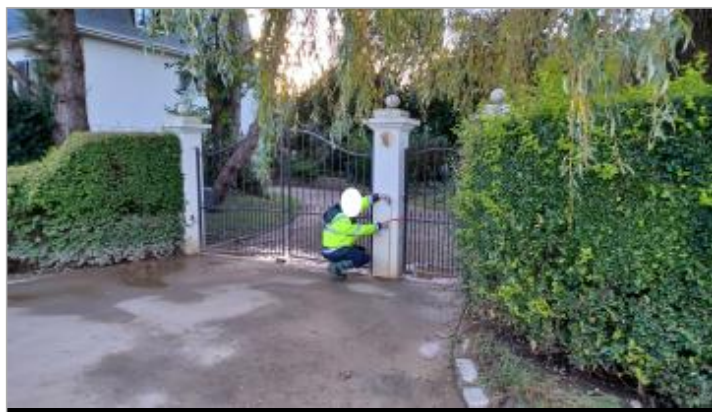
**14 Novembre 2023**Nature de l'inondation : **Débordement de cours d'eau**Nature du repère : **Laisse d'inondation****Commentaires :** Laisse de crue à 77 cm/sol.**GÉNÉRAL****Code :** WEB\_R\_202311210956**Date de mise à jour :****Auteur :** SACN\_FD

Laisse de crue à 77 cm/sol
