Commune : **SAINT-DESIR**Rivière : **L' Orbiquet****Mur de façade, niveau visible à gauche de la porte de garage, 22 résidence Malicorne****Commentaires** : Niveau de crue visible sur le mur de façade (114 cm au droit du point le plus bas à gauche de la porte du garage) repéré lors des relevés terrains de la DREAL en juin 2019.**1**

**GÉNÉRAL****Unité de gestion** : Seine aval-Côtiers Normands**Code** : WEB\_S\_202311230729**Date de mise à jour** : 05/03/2024**Auteur** : valerieUR

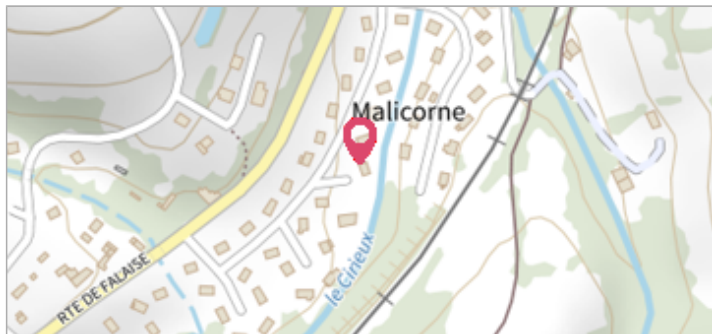
**25 juin 2019**Altitude calculée de l'eau : **58.83 m**Nature de l'inondation : **Débordement de cours d'eau**Nature du repère : **Laisse d'inondation****Commentaires** : Niveau de crue visible sur le mur de façade (114 cm au droit du point le plus bas à gauche de la porte du garage) repéré lors des relevés terrains de la DREAL en juin 2019.**GÉNÉRAL****Code** : WEB\_R\_202311230730**Date de mise à jour** :**Auteur** : valerieUR

Niveau visible sur façade à 114 cm/sol
