Commune : LISIEUX

Rivière : La Touques

Façade maison, 16 Rue du Logis Familial.**Commentaires :** Le cours d'eau à l'origine de l'inondation est "Le Cirieux".**1**

Repère(s) sur le site

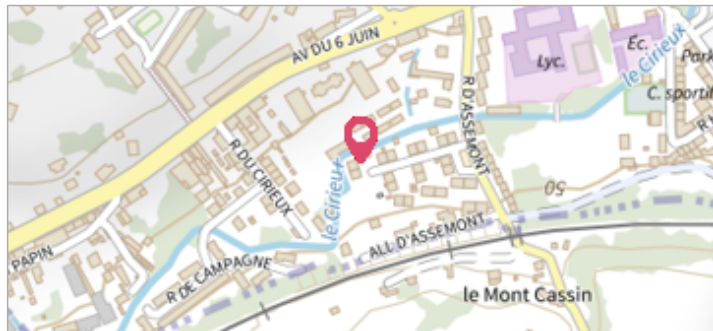
D'après témoignage de M. Vivet le niveau atteint est de 50 cm sur son palier à gauche de la porte d'entrée de la maison.

Niveau repéré 16 rue du logis familial, d'après le témoignage de monsieur Vivet, le niveau atteint est de 50cm sur son palier à gauche de la porte d'entrée de la maison.

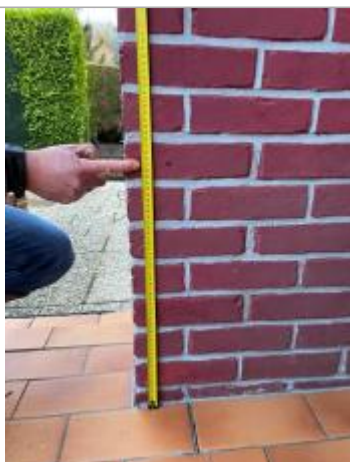
repere de crue sur le mur à gauche de la porte d'entrée
