Commune : **LISIEUX**Rivière : **La Touques****Muret à proximité de l'entrée, 31 rue Henri Papin.**

Code : WEB\_S\_202311275947

**25 juin 2019**Altitude calculée de l'eau : **51.44 m**Nature de l'inondation : **Débordement de cours d'eau**Nature du repère : **Témoignage oral**

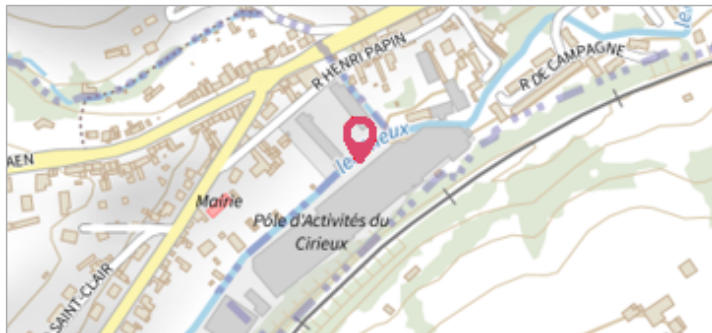
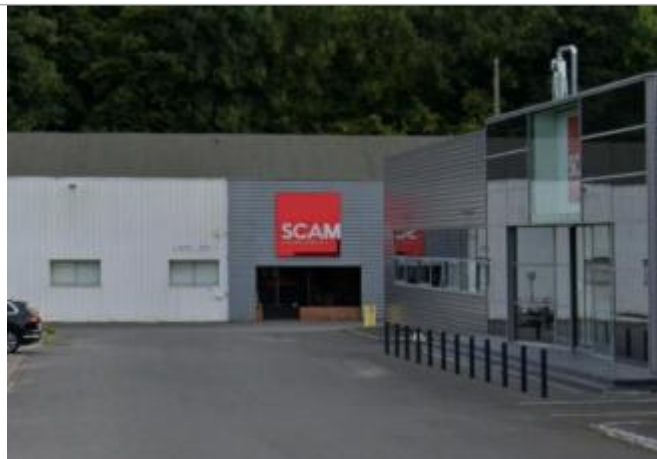
**Commentaires :** Muret de briques à proximité de l'escalier de l'entrée.  
Le cours d'eau à l'origine de l'inondation est Le Cirieux.

entrée principale des ateliers de la SCAM

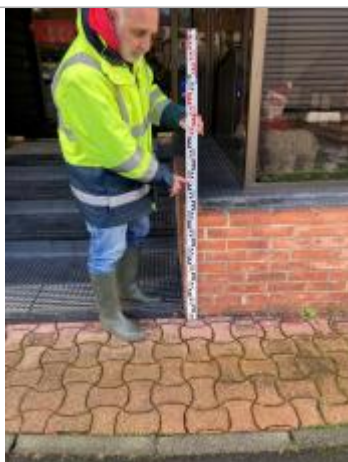
31 Rue Henri Papin : Au droit de l'entrée principale des ateliers de la SCAM, niveau attesté sous le porche au dessus du muret près de la porte (20 cm d'eau et de boue à l'intérieur) d'après le témoignage d'un responsable.

Description référence du repère : Sol au pied du muret.

Différence entre le niveau d'eau et la référence (en m) : 0.800 m

repère de crue mesuré au droit du muret (sur la base d'un témoignage)
