Commune : **HESDIGNEUL-LES-BOULOGNE**Rivière : **La Liane****Haie du jardin public, RD 240**

**1** Repère(s) sur le site**GÉNÉRAL****Unité de gestion** : Artois-Picardie**Code** : WEB\_S\_202311295225 **Date de mise à jour** : 29/11/2023**Auteur** : SACN\_FD

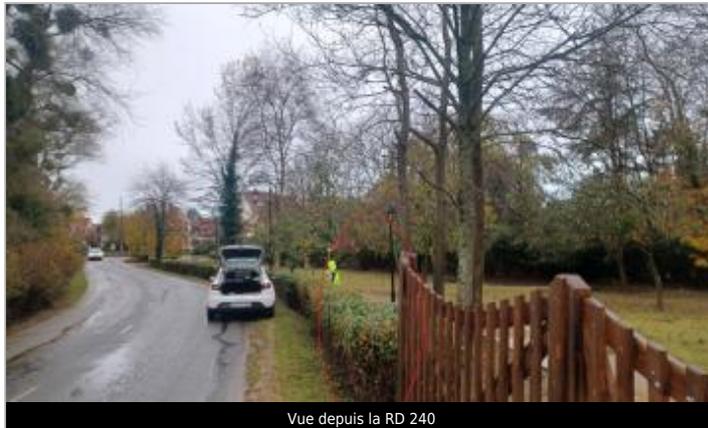
Vue depuis la RD 240

**Commentaires** : Le site se situe à l'intérieur du jardin au niveau du portail donnant sur la RD 240, à une 20 aine de mètres du panneaux de sortie d'agglomération. La laisse est visible sur la droite du portail, lorsque l'on est à l'interieur du jardin à 190 cm de la base du pilier droit du portail.

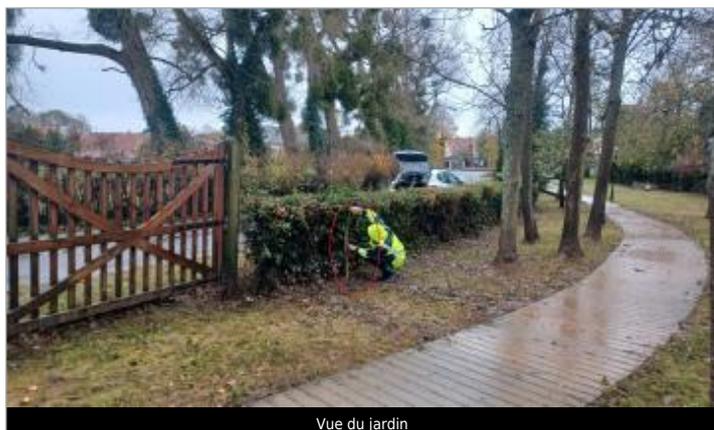
Vue du jardin

**Commentaires** : Laisse de crue (dépôts de sédiments sur le feuillage) à 56 cm/sol.  
Nivellement pas effectué, pas de connexion GPS.
