Commune : **CAMPAGNE-SUR-ARIZE**Rivière : **L' Arize****Aval rive gauche du pont de la D114****1** Repère(s) sur le site**GÉNÉRAL****Unité de gestion :** Garonne-Tarn-Lot**Code :** 23_ARIZ22_S_116**Date de mise à jour :** 05/12/2023**Auteur :** SPC GTL

**10 janvier 2022**Nature de l'inondation : **Débordement de cours d'eau**Altitude calculée de l'eau : **253.858 m**Nature du repère : **Laisse d'inondation****Commentaires :** trait de debris vegetaux sur muret en pierre**GÉNÉRAL****Code :** 23_ARIZ22_R_116_1**Date de mise à jour :****Auteur :** SPC GTL

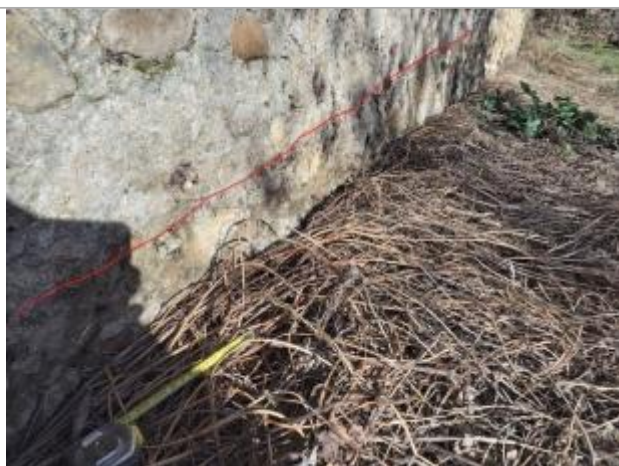
MARQUE**Maximum de l'inondation :** Oui**Visibilité :** Non renseigné**État du repère :** Disparu**Pérennité :** Aucune**Repère calculé :** Non renseigné**PHEC :** Non renseigné**SOURCE DE REPÉRAGE : RELEVÉS DE LAISSES DE CRUES SUR L'ARIZE - 15/05/2023****Type de repérage :** Campagne de terrain post-inondation**Organisme(s) :** SURVEY**NIVELLEMENT D'ORIGINE - 17/01/2022****Méthode :** GPS**Organisme :** SURVEY**Référence nivelée :** Autre type de référence**Description référence du repère :** SOL**Système altimétrique :** NGF IGN 1969 (système normal)**Altitude de la référence (en m) :** 253.758 m**Différence entre le niveau d'eau et la référence (en m) :** 0.100 m**Altitude calculée de l'eau (en m) :** 253.858
