Commune : **DAUMAZAN-SUR-ARIZE**Rivière : **L' Arize****Terrain en face de l'ancien abattoir****1** Repère(s) sur le site**GÉNÉRAL**

Code : 23_ARIZ22_S_138

Code : 23_ARIZ22_R_138_1

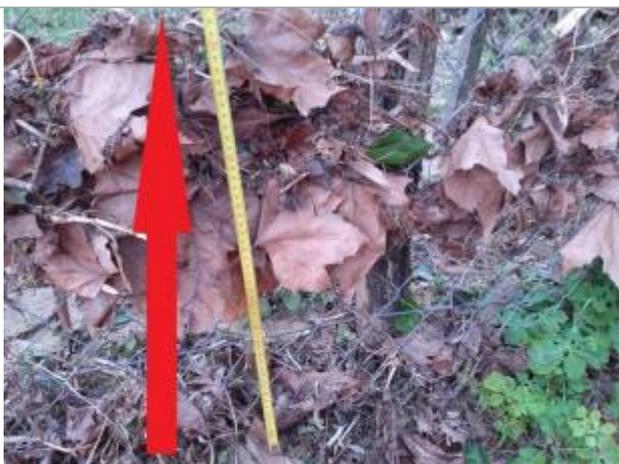
**10 Janvier 2022**Nature de l'inondation : **Débordement de cours d'eau**Altitude calculée de l'eau : **247 m**Nature du repère : **Laisse d'inondation****Commentaires** : accumulation de feuilles dans grillage en bord de chemin**GÉNÉRAL**

MARQUE**Maximum de l'inondation** : Oui**Visibilité** : Non renseigné**État du repère** : Disparu**Pérennité** : Aucune**Repère calculé** : Non renseigné**PHEC** : Non renseigné**SOURCE DE REPÉRAGE : RELEVÉS DE LAISSES DE CRUES SUR L'ARIZE - 15/05/2023****Type de repérage** : Campagne de terrain post-inondation**Organisme** : SURVEY**NIVELLEMENT D'ORIGINE - 17/01/2022****Méthode** : GPS**Organisme** : SURVEY**Référence nivelée** : Autre type de référence**Description référence du repère** : SOL**Système altimétrique** : NGF IGN 1969 (système normal)**Altitude de la référence (en m)** : 246.500 m**Différence entre le niveau d'eau et la référence (en m)** : 0.500 m**Altitude calculée de l'eau (en m)** : 247
