Commune : **DAUMAZAN-SUR-ARIZE**Rivière : **L' Arize****D326 près du pont traversant le ruisseau****1** Repère(s) sur le site**GÉNÉRAL**

Code : 23_ARIZ22_S_139

10 janvier 2022

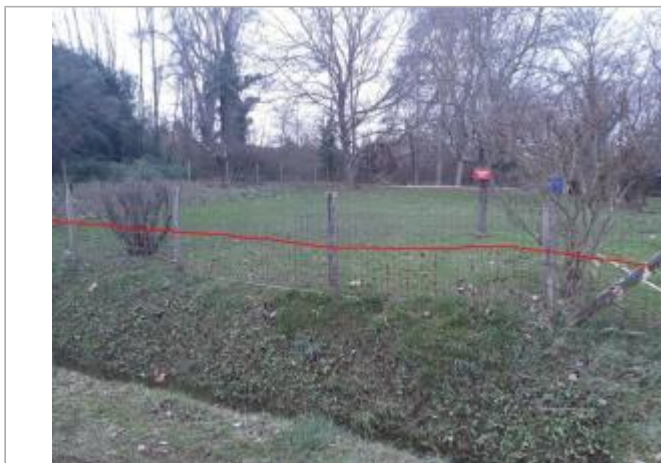
Photo © SURVEY

Nature de l'inondation : **Débordement de cours d'eau**Altitude calculée de l'eau : **246.388 m**Nature du repère : **Laisse d'inondation**

Commentaires : laisses de crue dans grillage en bord de route
