Commune : **DAUMAZAN-SUR-ARIZE**Rivière : **L' Arize****Parcelle agricole près du moulin d'en Bas****1** Repère(s) sur le site**GÉNÉRAL**

Code : 23_ARIZ22_S_141

Code : 23_ARIZ22_R_141_1

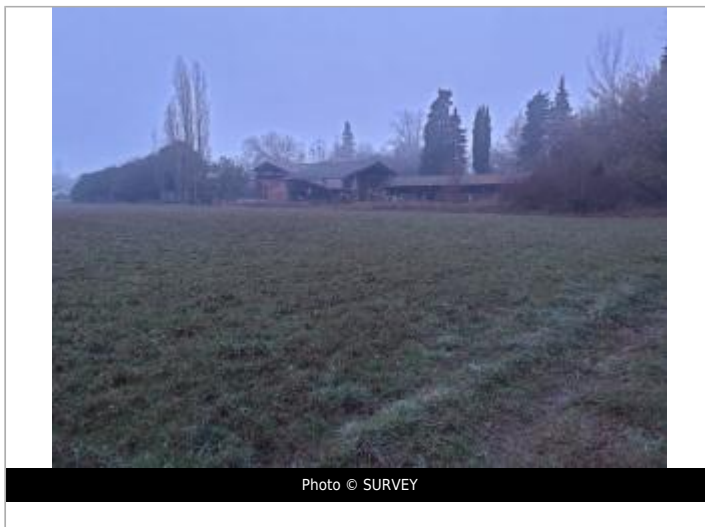
Commentaires : limite de roue dans vegetation de berge

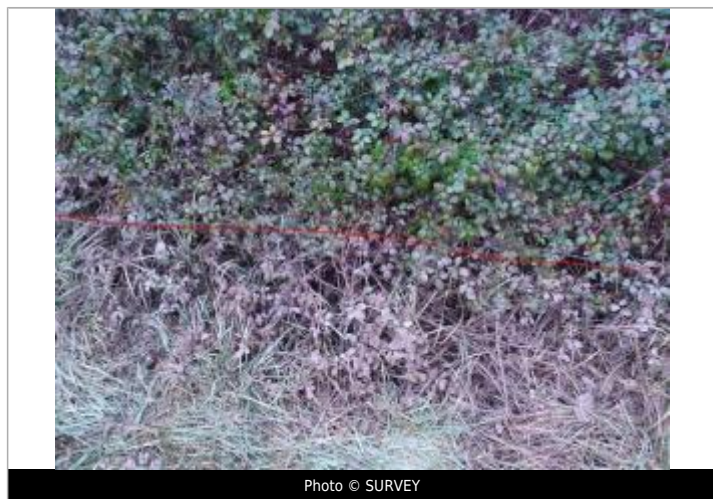
Nature de l'inondation : **Débordement de cours d'eau**Altitude calculée de l'eau : **245.144 m**Nature du repère : **Laisse d'inondation**

Description référence du repère : SOL

Différence entre le niveau d'eau et la référence (en m) : 0.350 m
