Commune : **DAUMAZAN-SUR-ARIZE**Rivière : **L' Arize****Maison au N°2 Route de Castex****1** Repère(s) sur le site**GÉNÉRAL**

Code : 23_ARIZ22_S_142

Code : 23_ARIZ22_R_142_1

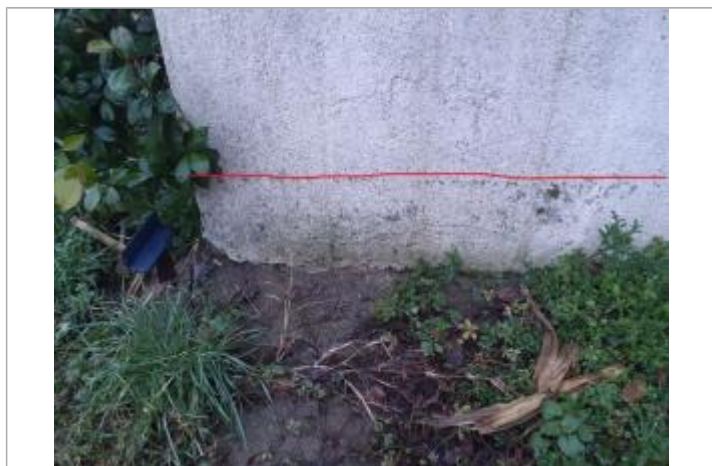
**10 janvier 2022**Nature de l'inondation : **Débordement de cours d'eau**Altitude calculée de l'eau : **246.488 m**Nature du repère : **Laisse d'inondation**

Commentaires : trait de debris vegetaux sur mur en beton

État du repère : Disparu

Différence entre le niveau d'eau et la référence (en m) : 0.200 m
