Commune : DAUMAZAN-SUR-ARIZE

Rivière : L' Arize

Terrain en aval de la station d'épuration

Code : 23_ARIZ22_R_146_1 **Date de mise à jour :**
Auteur : SPC GTL 05/12/2023

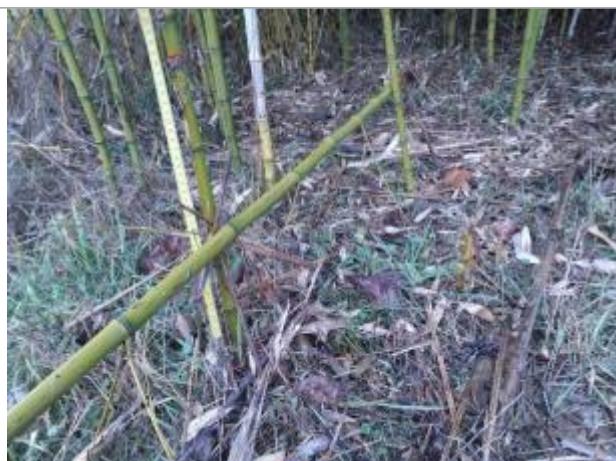
Commentaires : trait de debris vegetaux sur bambou**GÉNÉRAL**

Maximum de l'inondation : Oui
Visibilité : Non renseigné **État du repère :** Disparu
Pérennité : Aucune **Repère calculé :** Non renseigné
PHEC : Non renseigné

Méthode : GPS
Organisme : SURVEY
Référence nivelée : Autre type de référence
Description référence du repère : SOL
Système altimétrique : NGF IGN 1969 (système normal)
Altitude de la référence (en m) : 243.931 m
Différence entre le niveau d'eau et la référence (en m) : 0.480 m
Altitude calculée de l'eau (en m) : 244.411
