Commune : **LE MAS-D'AZIL**Rivière : **L' Arize****Dépôt de matériaux en rive droite****1** Repère(s) sur le site**GÉNÉRAL**

Code : 23_ARIZ22_S_90

Code : 23_ARIZ22_R_90_1

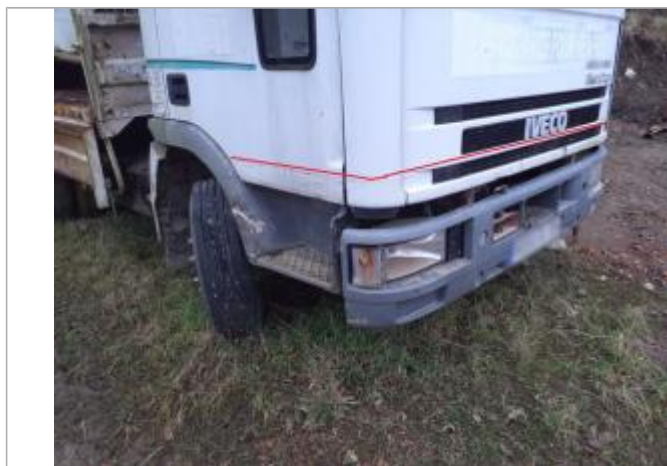
**10 janvier 2022**Nature de l'inondation : **Débordement de cours d'eau**Altitude calculée de l'eau : **283.132 m**Nature du repère : **Laisse d'inondation**

Commentaires : trait de debris vegetaux sur camion

Description référence du repère : SOL

Altitude de la référence (en m) : 282.132 m

Différence entre le niveau d'eau et la référence (en m) : 1.000 m

Altitude calculée de l'eau (en m) : 283.132 m
