Commune : **CAMPAGNE-SUR-ARIZE**Rivière : **L' Arize****Aval rive gauche du pont de la D114****1** Repère(s) sur le site**GÉNÉRAL**

Code : 23_ARIZ22_S_116

**10 Janvier 2022**Nature de l'inondation : **Débordement de cours d'eau**Altitude calculée de l'eau : **253.858 m**Nature du repère : **Laisse d'inondation**

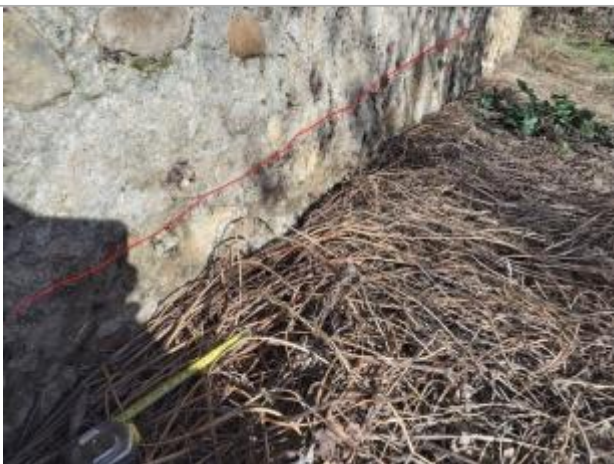
Code : 23_ARIZ22_R_116_1

Commentaires : trait de debris vegetaux sur muret en pierre

Description référence du repère : SOL

Différence entre le niveau d'eau et la référence (en m) : 0.100 m
