Commune : **CAMPAGNE-SUR-ARIZE** | Rivière : **L' Arize**

Aval rive gauche du pont de la D114

Unité de gestion : Garonne-Tarn-Lot
 Code : 23_ARIZ22_S_116 Date de mise à jour : 05/12/2023
 Auteur : SPC GTL

Code : 23_ARIZ22_R_116_1 Date de mise à jour : 05/12/2023
 Auteur : SPC GTL

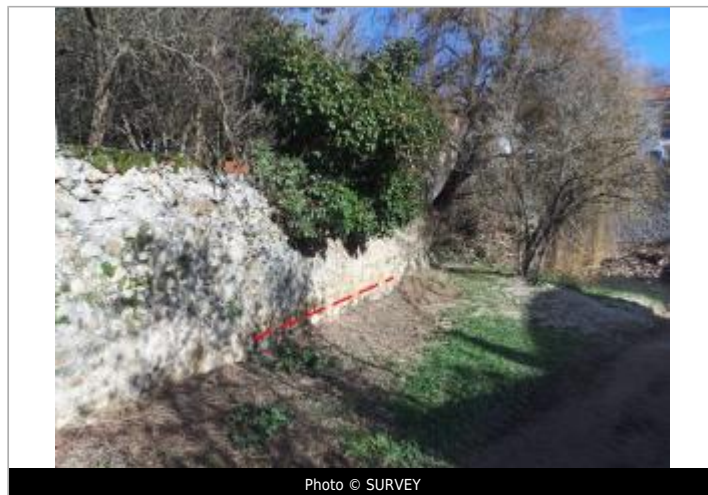
Nature de l'inondation : **Débordement de cours d'eau** Nature du repère : **Laisse d'inondation**

Commentaires : trait de debris vegetaux sur muret en pierre

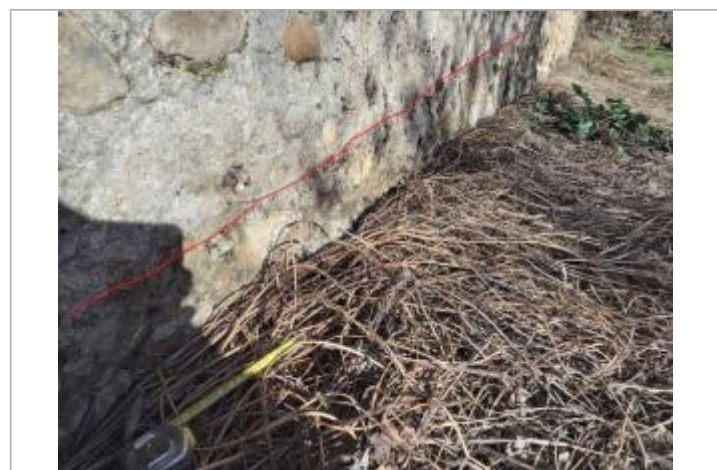
Maximum de l'inondation : Oui
 Visibilité : Non renseigné État du repère : Disparu
 Pérennité : Aucune Repère calculé : Non renseigné
 PHEC : Non renseigné

Méthode : GPS
 Organisme : SURVEY
 Référence nivelée : Autre type de référence
 Description référence du repère : SOL
 Système altimétrique : NGF IGN 1969 (système normal)
 Altitude de la référence (en m) : 253.758 m
 Différence entre le niveau d'eau et la référence (en m) : 0.100 m
 Altitude calculée de l'eau (en m) : 253.858 m
