Commune : **DAUMAZAN-SUR-ARIZE**Rivière : **L' Arize****Terrain en face de l'ancien abattoir****1** Repère(s) sur le site**GÉNÉRAL**

Code : 23_ARIZ22_S_138

Code : 23_ARIZ22_R_138_1

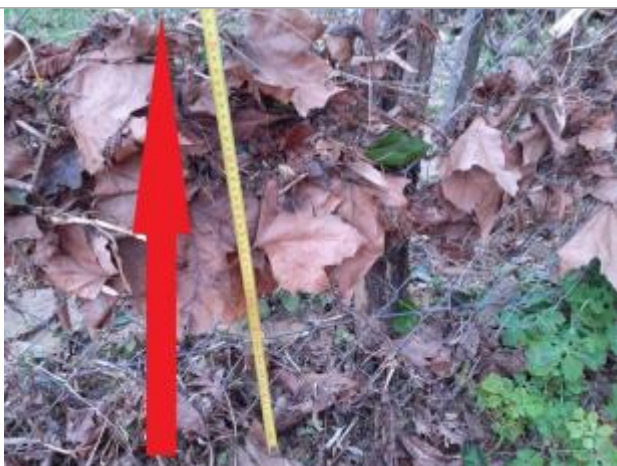
**10 Janvier 2022**Nature de l'inondation : **Débordement de cours d'eau**Altitude calculée de l'eau : **247 m**Nature du repère : **Laisse d'inondation****Commentaires :** accumulation de feuilles dans grillage en bord de chemin**GÉNÉRAL**

Description référence du repère : SOL

Différence entre le niveau d'eau et la référence (en m) : 0.500 m
