Commune : **DAUMAZAN-SUR-ARIZE**

Rivière : **L' Arize**

Code : 23_ARIZ22_S_139

SOURCE DE REPÉRAGE : RELEVÉS DE LAISSES DE CRUES SUR L'ARIZE - 15/05/2023

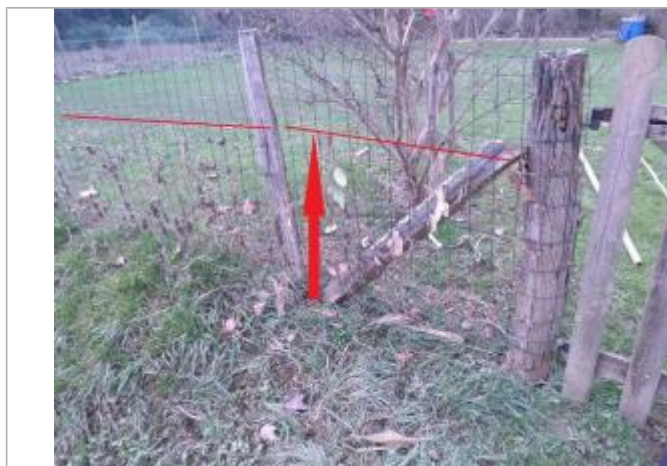
Nature du repère : **Laisse d'inondation**

Commentaires : laisses de crue dans grillage en bord de route

État du repère : Disparu

Différence entre le niveau d'eau et la référence (en m) : 0.900 m

Altitude calculée de l'eau (en m) : 246.388 m
