Commune : **DAUMAZAN-SUR-ARIZE**Rivière : **L' Arize****Moulin d'En Bas****1** Repère(s) sur le site**GÉNÉRAL**

Code : 23\_ARIZ22\_S\_143

**10 janvier 2022**Nature de l'inondation : **Débordement de cours d'eau**Altitude calculée de l'eau : **243.666 m**Nature du repère : **Laisse d'inondation**

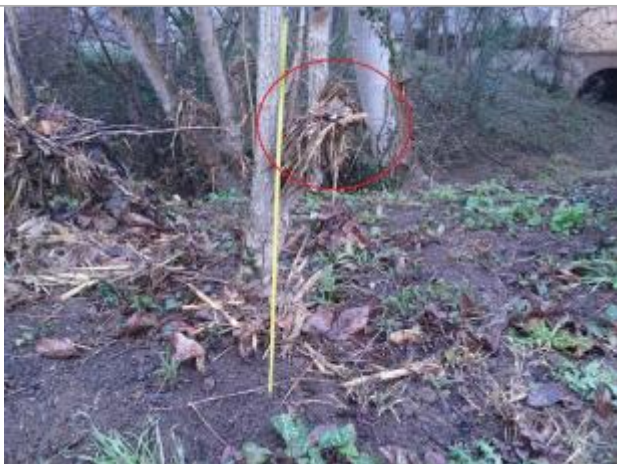
Code : 23\_ARIZ22\_R\_143\_1

Commentaires : laisse de crue dans un arbre

Description référence du repère : SOL

Altitude calculée de l'eau (en m) : 243.666 m
