Commune : ISQUES

Rivière : La Liane

Façade au 28 rue de la Gare

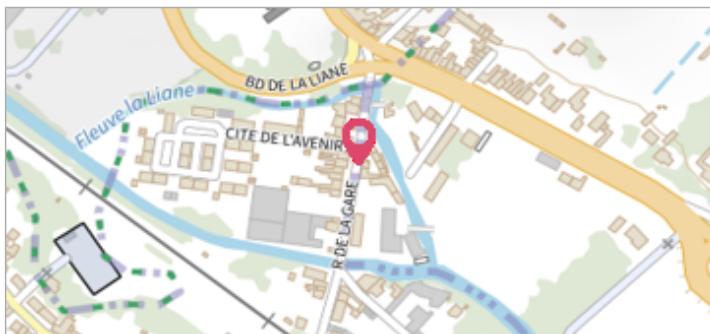
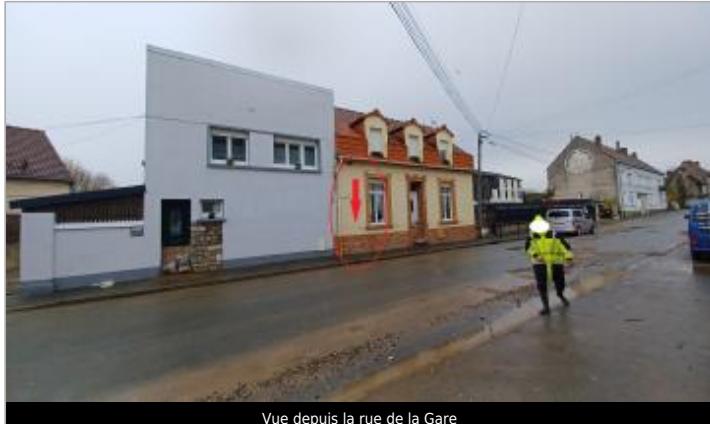
Commentaires : Mur en crépi et briques rouges (en bas) donnant sur la rue de la Gare.**1**

Vue depuis la rue de la Gare

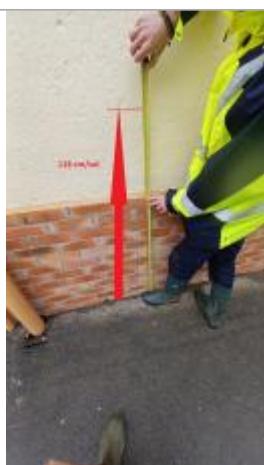
Nature de l'inondation : **Débordement de cours d'eau**Nature du repère : **Laisse d'inondation****Commentaires :** Laisse de crue à 118 cm/sol ou 36 cm/haut du muret en briques.**GÉNÉRAL****Code :** WEB_R_202312084853**Date de mise à jour :****Auteur :** SACN_FD

Laisse de crue à 118 cm/sol

MARQUE**Maximum de l'inondation :** Oui**Visibilité :** Oui**État du repère :** Moyen**Pérennité :** Aucune**SOURCE DE REPÉRAGE : VISITE_DE_TERRAIN SPC SACN -****Type de repérage :** Campagne de terrain post-inondation**Organisme :** SPC Seine aval - Côtiers normands
