Commune : **ISQUES** | Rivière : **La Liane**

Baie vitrée au 24 rue de la Gare.

10 novembre 2023

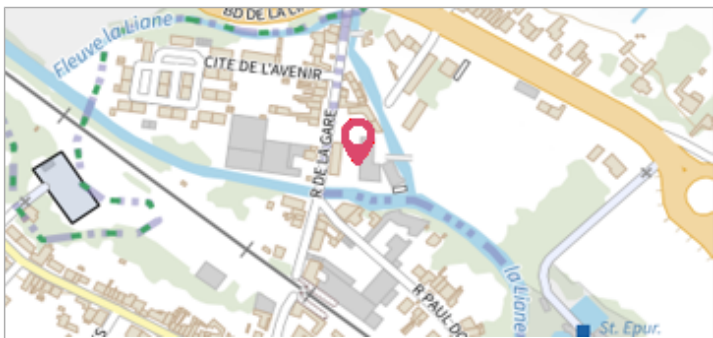
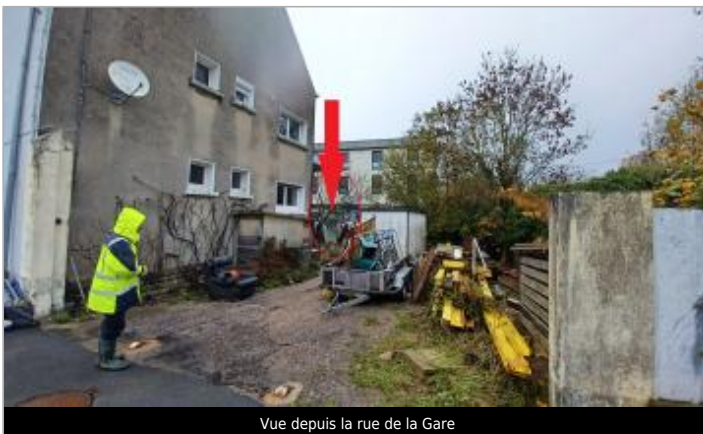
Commentaires : Le site se situe à une dizaine de mètres en retrait de la rue de la gare. La laisse a été relevé sur la 3ème baie vitrée sur la gauche de la porte d'entrée (en faisant face à la porte).

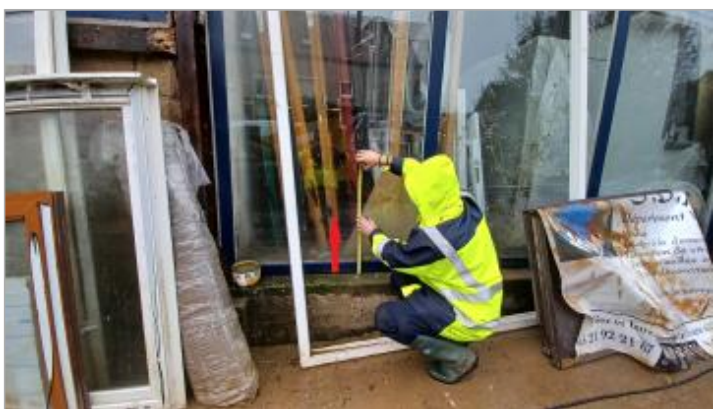
Commentaires : Laisse de crue à 41 cm/ rebord en béton situé au pied de la baie vitrée.

Laisse de crue à 41 cm/ rebord en béton situé au pied de la baie vitrée.
