Commune : **SAINT-ETIENNE-AU-MONT** | Rivière : **La Liane**

Poteau de barrière, angle de la rue de la Gare et D52.

Unité de gestion : Artois-Picardie
Code : WEB_S_202312083145 **Date de mise à jour :** 08/12/2023
Auteur : SACN_FD

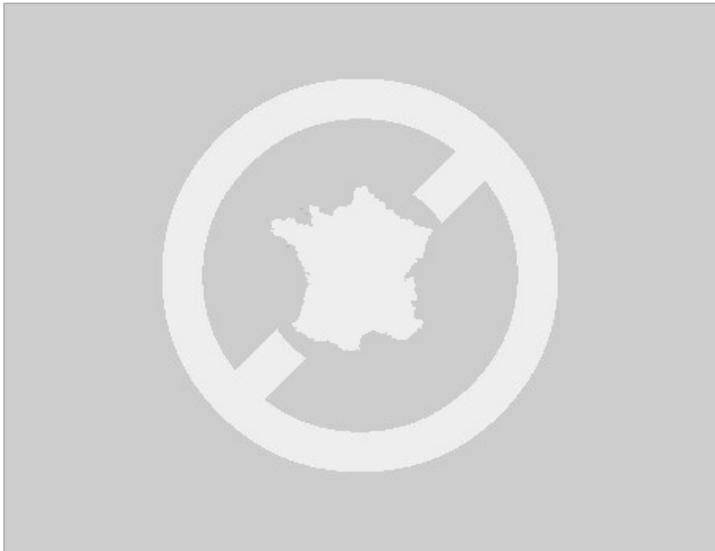
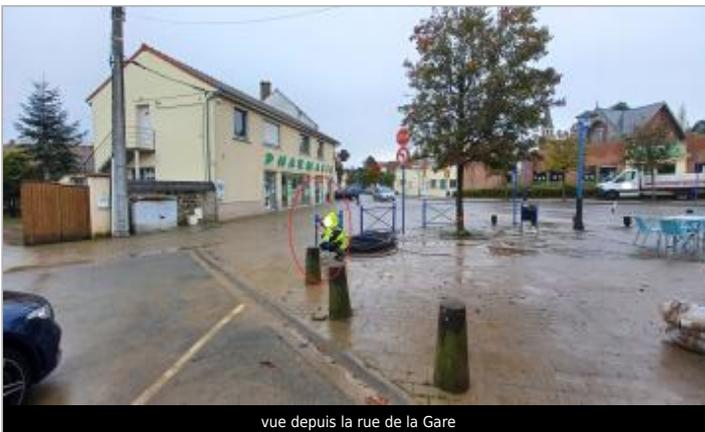
Commentaires : Barrière en métal bleu (mobilier urbain), il y a 3 barrières à l'angle de la rue, le site est sur la barrière de droite (en regardant la pharmacie), le poteau est celui de droite.

vue depuis la rue de la Gare

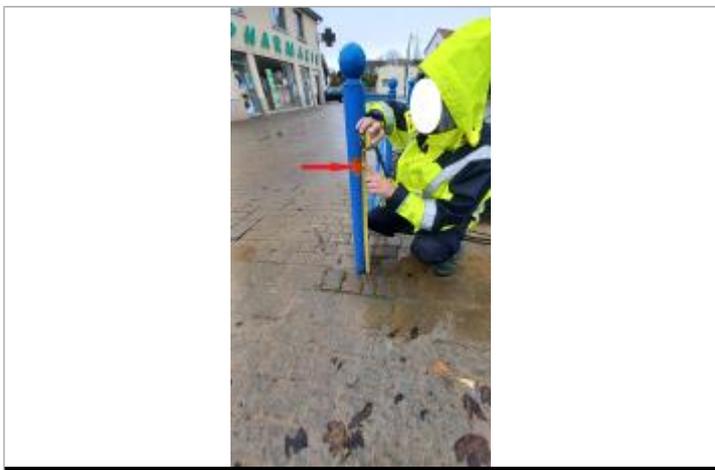
Commentaires : Laisse de crue à 69 cm/sol.

Maximum de l'inondation : Non renseigné
Visibilité : Oui **État du repère :** Bon
Pérennité : Moyenne

Laisse de crue à 69 cm/sol
