Commune : **SAINT-ETIENNE-AU-MONT** | Rivière : **La Liane**

Façade de la maison, 11 rue de la Gare.

14 novembre 2023

SOURCE DE REPÉRAGE : VISITE_DE_TERRAIN SPC SACN -
Type de repérage : Campagne de terrain post-inondation
Organisme(s) : SPC Seine aval - Côtiers normands

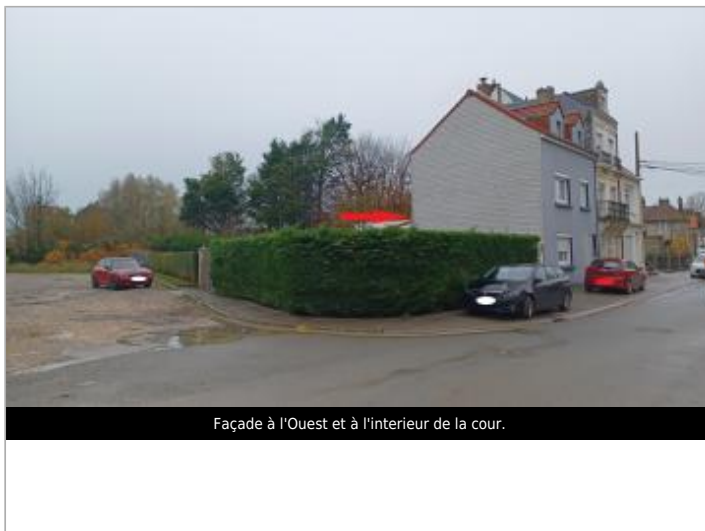
Commentaires : Il s'agit de la façade "Ouest" situé à proximité de la porte d'entrée de la remise du pavillon. Le site est à l'intérieur. de la cour.

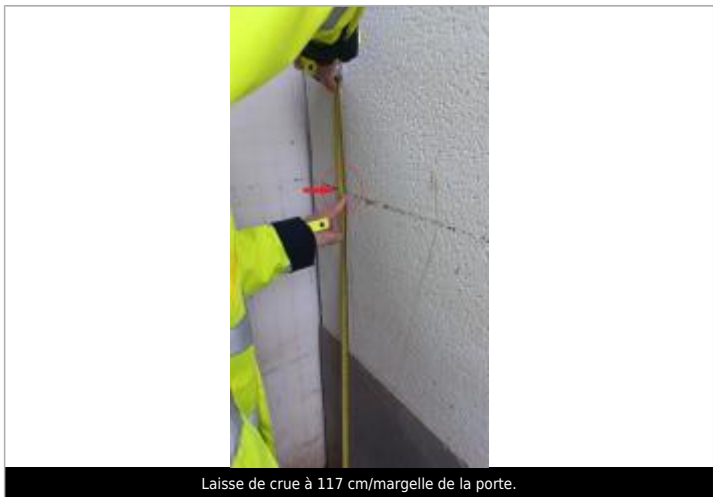
Commentaires : Laisse de crue à 117 cm/margelle de la porte.

Maximum de l'inondation : Oui
Visibilité : Non **État du repère :** Bon
Pérennité : Aucune

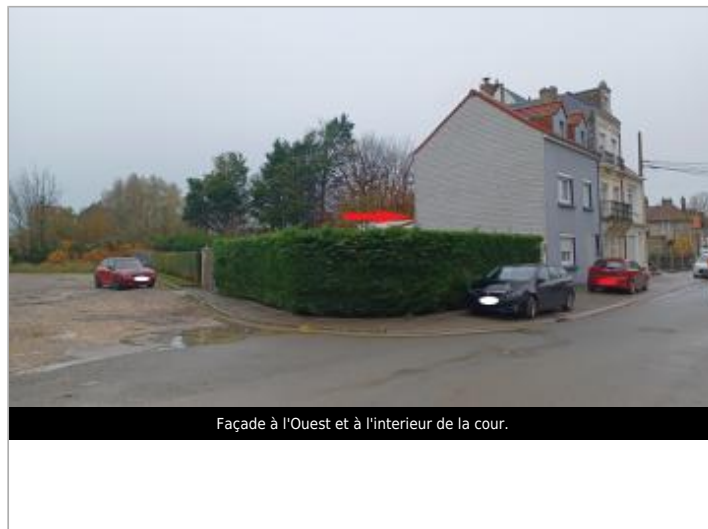
Commentaires : Il s'agit de la façade "Ouest" situé à proximité de la porte d'entrée de la remise du pavillon. Le site est à l'intérieur. de la cour.
