Commune : SAINT-ETIENNE-AU-MONT

Rivière : La Liane

Façade de la maison, 11 rue de la Gare.

Unité de gestion : Bassins du Nord**Code :** WEB_S_202312083306**Date de mise à jour :** 17/01/2024**Auteur :** SACN_FD

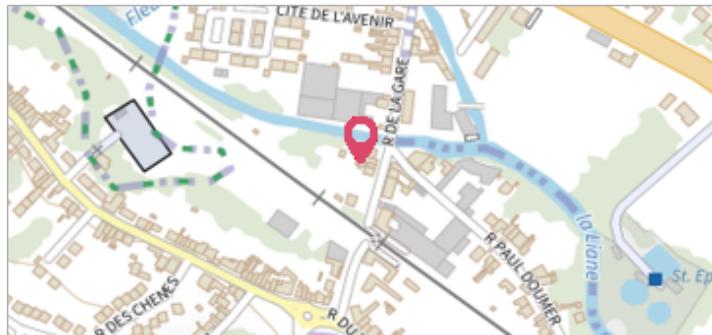
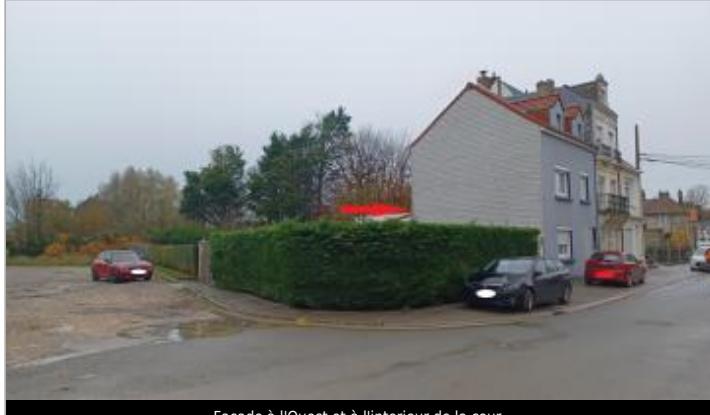
Commentaires : Il s'agit de la façade "Ouest" situé à proximité de la porte d'entrée de la remise du pavillon.
Le site est à l'intérieur de la cour.

Façade à l'Ouest et à l'intérieur de la cour.
