Commune : SAINT-ETIENNE-AU-MONT

Rivière : La Liane

Façade de la maison, 11 rue de la Gare.

**14 Novembre 2023**

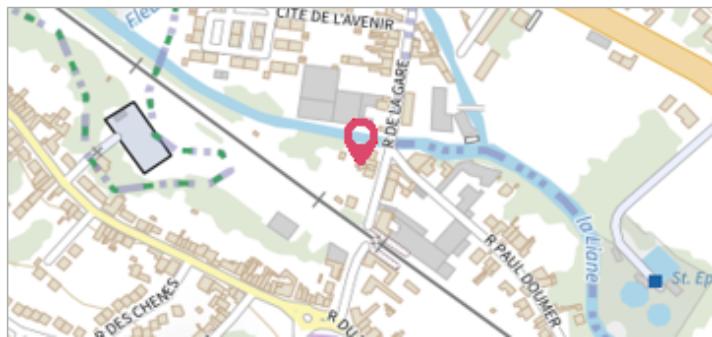
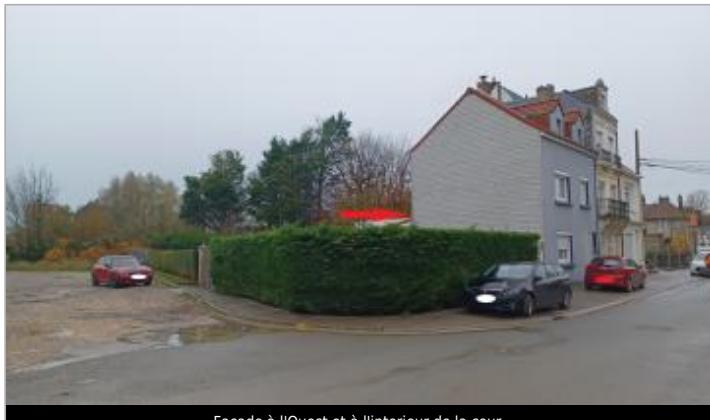
Commentaires : Il s'agit de la façade "Ouest" situé à proximité de la porte d'entrée de la remise du pavillon.
Le site est à l'intérieur de la cour.

Façade à l'Ouest et à l'intérieur de la cour.

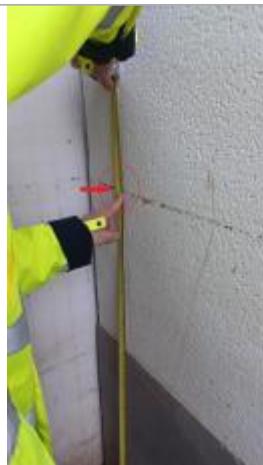
Nature du repère : Laisse d'inondation

Commentaires : Laisse de crue à 117 cm/margelle de la porte.

Maximum de l'inondation : Oui**Visibilité :** Non**État du repère :** Bon**Pérennité :** Aucune

Laisse de crue à 117 cm/margelle de la porte.
