Commune : **SAINT-ETIENNE-AU-MONT**

Rivière : **La Liane**

Façade de la maison, 11 rue de la Gare.

Code : WEB_S_202312083306

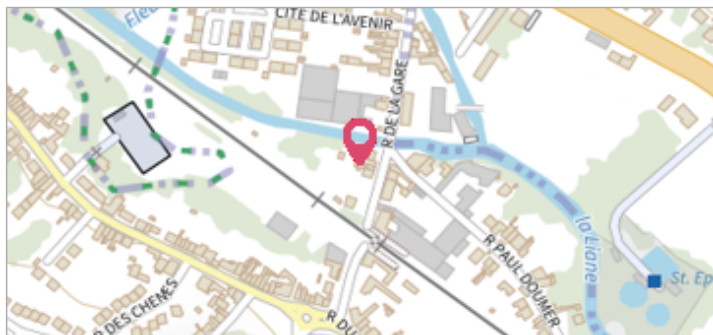
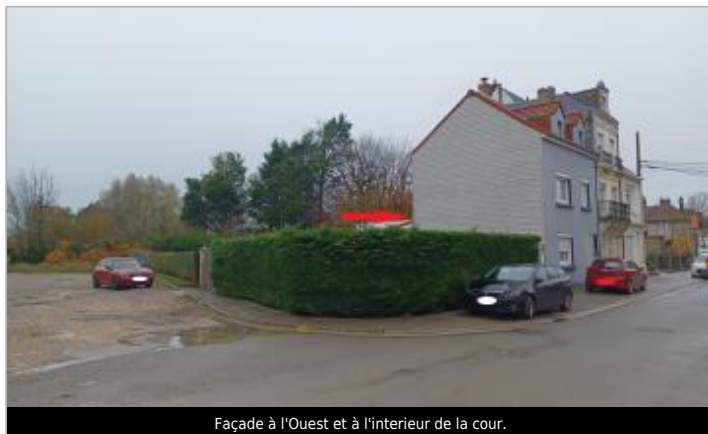
Commentaires : Il s'agit de la façade "Ouest" situé à proximité de la porte d'entrée de la remise du pavillon. Le site est à l'intérieur. de la cour.

Façade à l'Ouest et à l'intérieur de la cour.

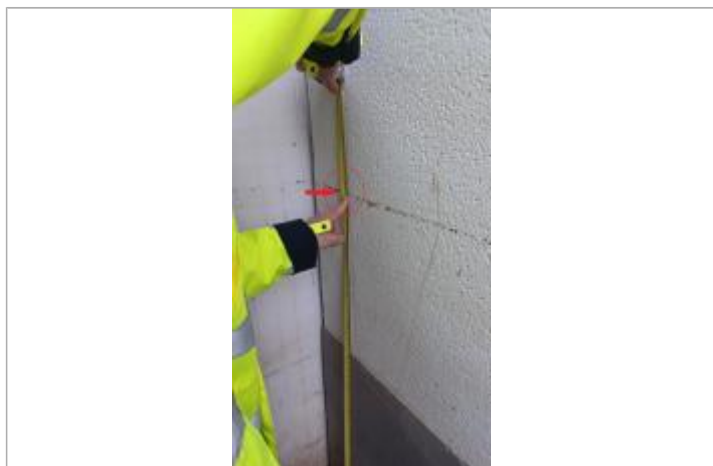
Commentaires : Laisse de crue à 117 cm/margelle de la porte.

Laisse de crue à 117 cm/margelle de la porte.
