Commune : **SAINT-ETIENNE-AU-MONT**

Rivière : **La Liane**

Haie devant le 11 rue de la Gare.

Code : WEB_S_202312082922

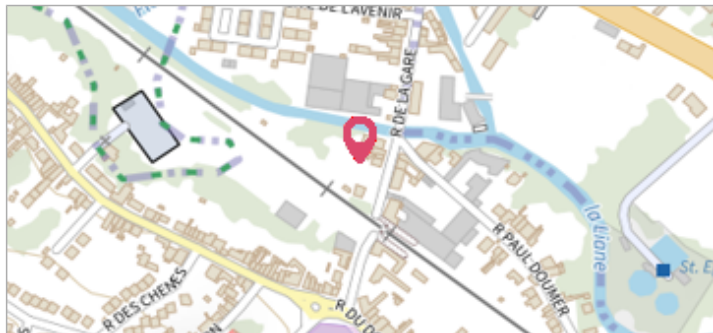
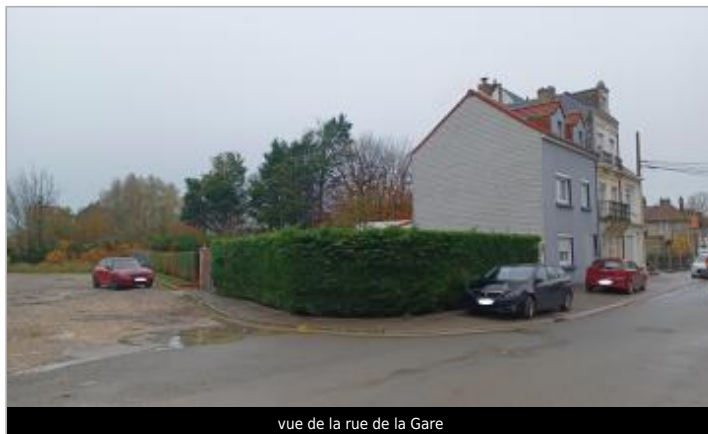
Commentaires : Le Site (La haie) est à gauche du portail (en le regardant de face) à 72 cm du parapet de briques au sol .

vue de la rue de la Gare

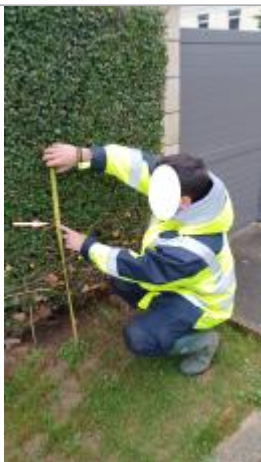
Commentaires : Laisse de crue à 78 cm/sol au pied de la haie.

Partie de la haie située à 72 cm à gauche (en regardant le portail) du petit parapet de briques à proximité du portail.

État du repère : Moyen

Laisse de crue à 78 cm/sol
