Commune : SAINT-ETIENNE-AU-MONT

Rivière : La Liane

Haie devant le 11 rue de la Gare.

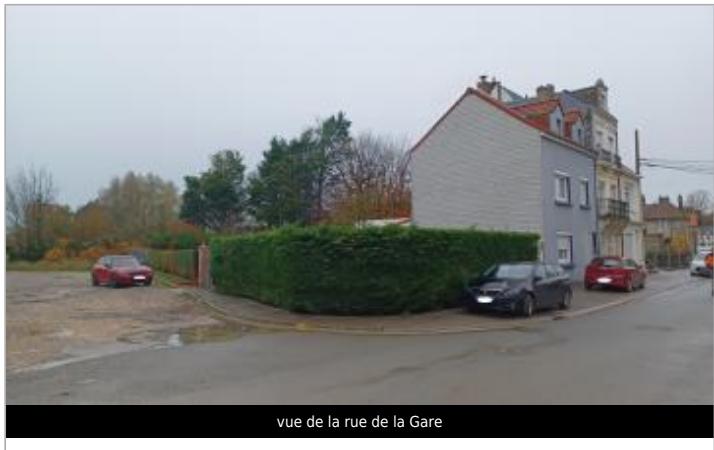
Commentaires : Le Site (La haie) est à gauche du portail (en le regardant de face) à 72 cm du parapet de briques au sol .**1**

vue de la rue de la Gare

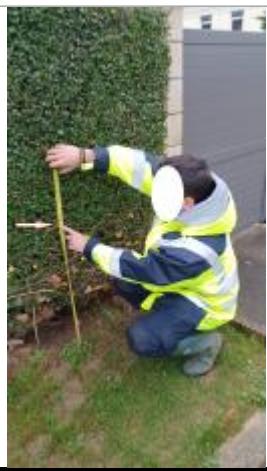
**10 Novembre 2023**Nature de l'inondation : **Débordement de cours d'eau**Nature du repère : **Laisse d'inondation****Commentaires :** Laisse de crue à 78 cm/sol au pied de la haie.

Partie de la haie située à 72 cm à gauche (en regardant le portail) du petit parapet de briques à proximité du portail.

Laisse de crue à 78 cm/sol
