Commune : **YZEURES-SUR-CREUSE** | Rivière : **La Creuse**

Restaurant

GÉNÉRAL

Unité de gestion : Vienne-Charente-Atlantique
 Code : 23VCA_VT_S_12 Date de mise à jour : 11/12/2023
 Auteur : SPC VCA

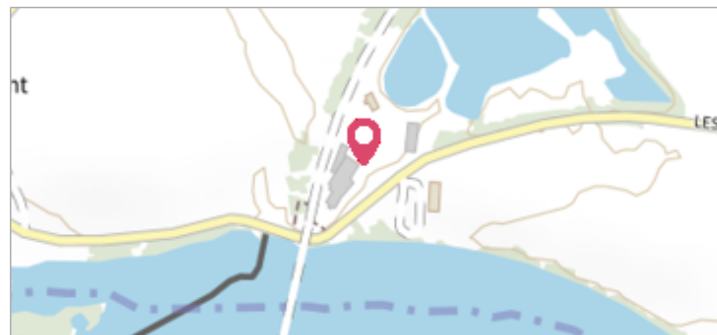
Mars 2007 Altitude calculée de l'eau : **non déterminé**

Nature de l'inondation : **Débordement de cours d'eau** Nature du repère : **Laisse d'inondation**

Commentaires : Code laisse = 105 - Commentaire : 45 cm au pied des escaliers d'accès à la terrasse

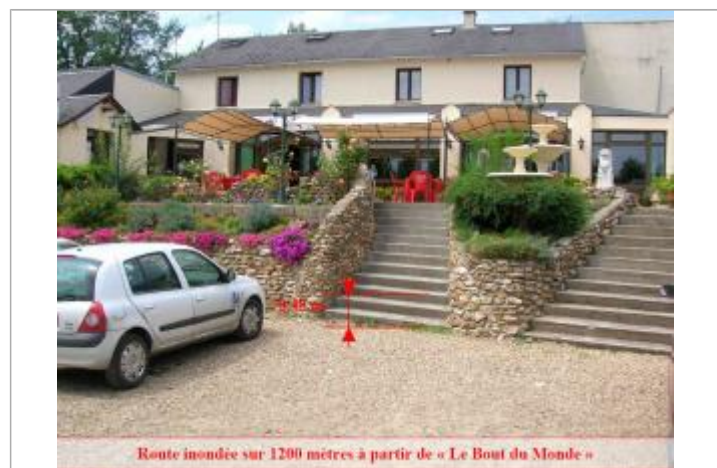
Photo du repère - auteur : SPC VT

Maximum de l'inondation : Oui
 Visibilité : Non État du repère : Disparu
 Pérennité : Aucune Repère calculé : Non renseigné
 PHEC : Non renseigné

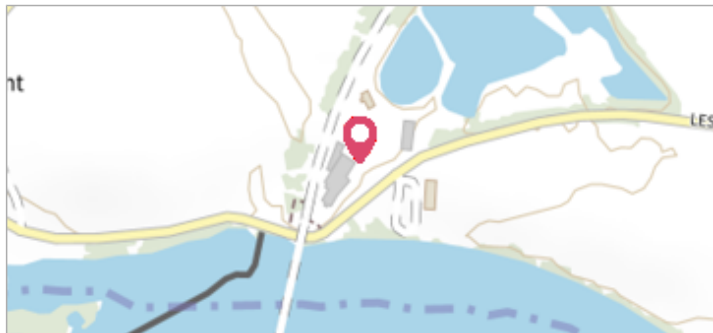
**31 mars 2024**Nature de l'inondation : **Débordement de cours d'eau**Altitude calculée de l'eau : **61.503 m**Nature du repère : **Laisse d'inondation****Commentaires :** Creuse 6**GÉNÉRAL****Code :** 24VCA_PAO_R_72_1**Date de mise à jour :****Auteur :** SPC VCA

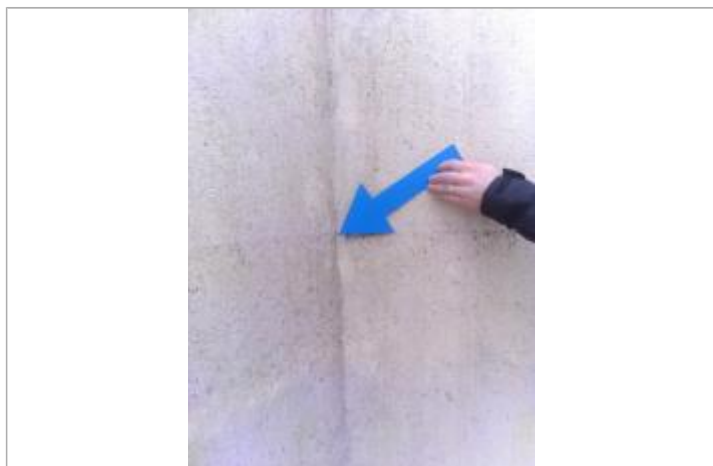
Vue de la laisse - Auteur : SPC LACI

MARQUE**Maximum de l'inondation :** Oui**Visibilité :** Non**État du repère :** Non renseigné**Pérennité :** Aucune**Repère calculé :** Non renseigné**PHEC :** Non renseigné**SOURCE DE REPÉRAGE : RELEVÉS DE LAISSES SUITE AUX CRUES SUR LE BASSIN DE LA VIENNE FIN MARS-DÉBUT AVRIL 2024 - 04/04/2024****Type de repérage :** Campagne de terrain post-inondation**Organisme(s) :** SPC Vienne - Charente - Atlantique**RELEVÉ POST-CRUE - 04/04/2024****Méthode :** GPS**Organisme :** SPC Loire-Allier-Cher-Indre**Commentaires sur le nivellement :** Précision nivellement : Bonne**Référence nivelée :** Autre type de référence**Système altimétrique :** NGF IGN 1969 (système normal)**Altitude de la référence (en m) :** 59.978 m**Différence entre le niveau d'eau et la référence (en m) :** 1.525 m**Altitude calculée de l'eau (en m) :** 61.503
