Commune : **ETAGNAC**Rivière : **La Vienne**

Maison amont rive droite du pont

Code : 23VCA_VT_S_51

Code : 23VCA_VT_R_51_1

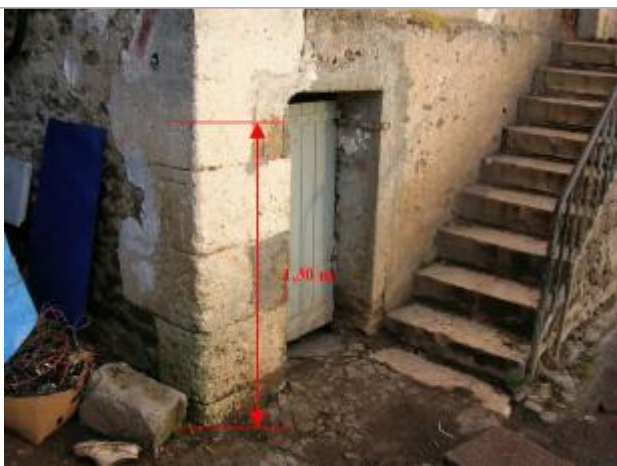
Photo du repère - auteur : SPC VT

Nature de l'inondation : **Débordement de cours d'eau**Altitude calculée de l'eau : **non déterminé**Nature du repère : **Laisse d'inondation**

Maximum de l'inondation : Oui

Visibilité : Non

État du repère : Disparu

Différence entre le niveau d'eau et la référence (en m) : 1.300 m
