Commune : **INGRANDES**Rivière : **L' Anglin****Hameau de la Croix Blanche****2** Repère(s) sur le site**GÉNÉRAL****Unité de gestion :** Vienne-Charente-Atlantique**Code :** 23VCA\_VT\_S\_65**Date de mise à jour :** 16/04/2024**Auteur :** SPC VCA

**Hameau de la Croix Blanche : Maison N°4**

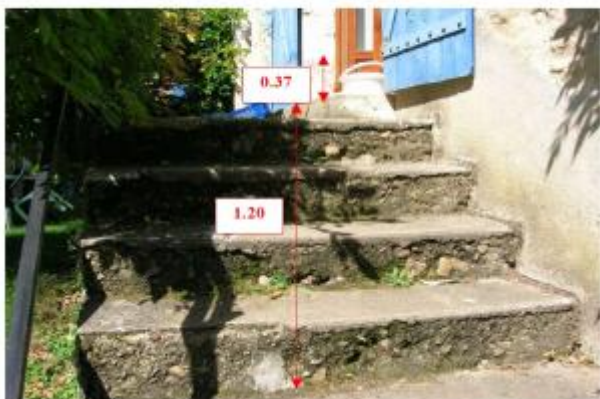
**5 mars 2006**Altitude calculée de l'eau : **non déterminé**Nature de l'inondation : **Débordement de cours d'eau**Nature du repère : **Laisse d'inondation****Commentaires :** Code laisse = 17 - Commentaire : Maison n°4, 37 cm au dessus du seuil**GÉNÉRAL****Code :** 23VCA\_VT\_R\_65\_1**Date de mise à jour :****Auteur :** SPC VCA

Photo du repère - auteur : SPC VT

**MARQUE****Maximum de l'inondation :** Oui**Visibilité :** Non**État du repère :** Disparu**Pérennité :** Aucune**Repère calculé :** Non renseigné**PHEC :** Non renseigné**SOURCE DE REPÉRAGE : RECENSEMENT DE LAISSES DES CRUES DE 2006, 2007 ET 2008 SUR LE TERRITOIRE VIENNE-THOUET - 11/07/2008****Type de repérage :** Campagne de terrain post-inondation**Organisme(s) :** SPC Vienne - Charente - Atlantique**REPÉRAGE POST-CRUE - 23/08/2006****Méthode :** Non renseigné**Organisme :** SPC Vienne - Charente - Atlantique**Référence nivelée :** Autre type de référence**Système altimétrique :** NGF IGN 1969 (système normal)**Différence entre le niveau d'eau et la référence (en m) :** 0.370 m

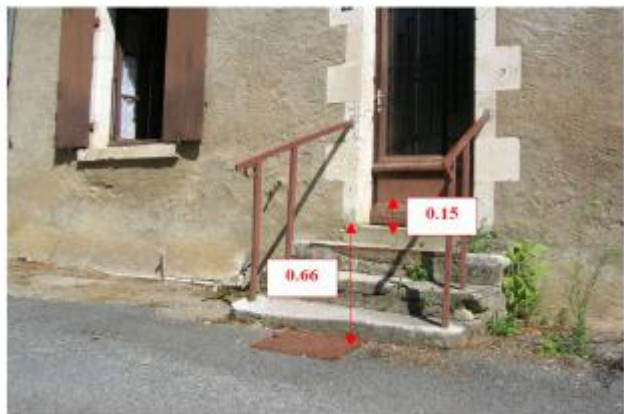
**MARQUE****Maximum de l'inondation** : Oui**Visibilité** : Non**État du repère** : Disparu**Pérennité** : Aucune**Repère calculé** : Non renseigné**PHEC** : Non renseigné**Hameau de la Croix Blanche :Maison N°6**

**5 mars 2006**Altitude calculée de l'eau : **non déterminé**Nature de l'inondation : **Débordement de cours d'eau**Nature du repère : **Laisse d'inondation****Commentaires** : Code laisse = 17b - Commentaire : Maison n°6, 15 cm au dessus du seuil**GÉNÉRAL****Code** : 23VCA\_VT\_R\_65\_2**Date de mise à jour** :**Auteur** : SPC VCA

Photo du repère - auteur : SPC VT

**SOURCE DE REPÉRAGE : RECENSEMENT DE LAISSES DES CRUES DE 2006, 2007 ET 2008 SUR LE TERRITOIRE VIENNE-THOUET - 11/07/2008****Type de repérage** : Campagne de terrain post-inondation**Organisme(s)** : SPC Vienne - Charente - Atlantique**REPÉRAGE POST-CRUE - 23/08/2006****Méthode** : Non renseigné**Organisme** : SPC Vienne - Charente - Atlantique**Référence nivelée** : Autre type de référence**Système altimétrique** : NGF IGN 1969 (système normal)**Différence entre le niveau d'eau et la référence (en m)** : 0.150 m
